АКТ

государственной историко-культурной экспертизы документации, содержащей результаты исследований, в соответствии с которыми определяется наличие или отсутствие объектов, обладающих признаками объекта культурного наследия на земельном участке, испрашиваемом под строительство объекта: «Комплекс по обращению с твердыми коммунальными отходами в городском округе Краснотурьинск Свердловской области»

1. Святлов В.Н. Технический отчет: археологическое обследование земельного участка, отводимого под строительство объекта: «Комплекс по обращению с твердыми коммунальными отходами в городском округе Краснотурьинск Свердловской области», проведенное в 2020 году.

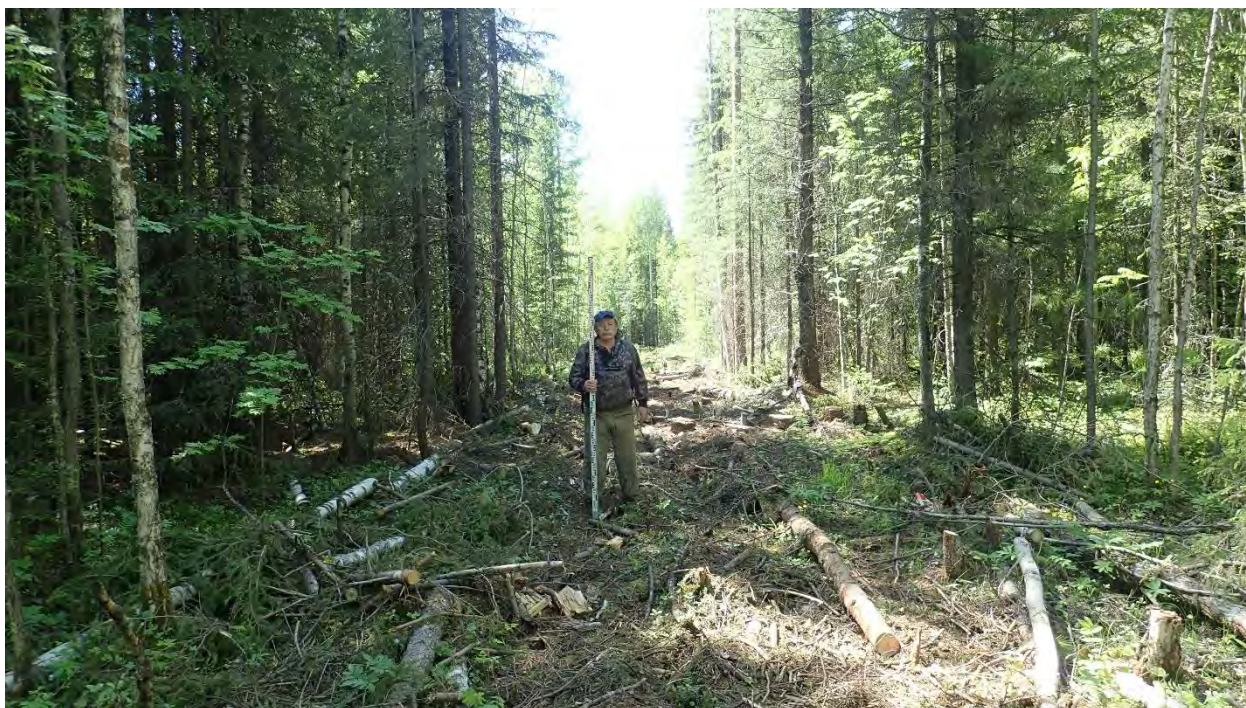
Рис. 6. Комплекс по обращению с твердыми коммунальными отходами в городском округе Краснотурьинск Свердловской области. Западная часть участка, вид с Ю.

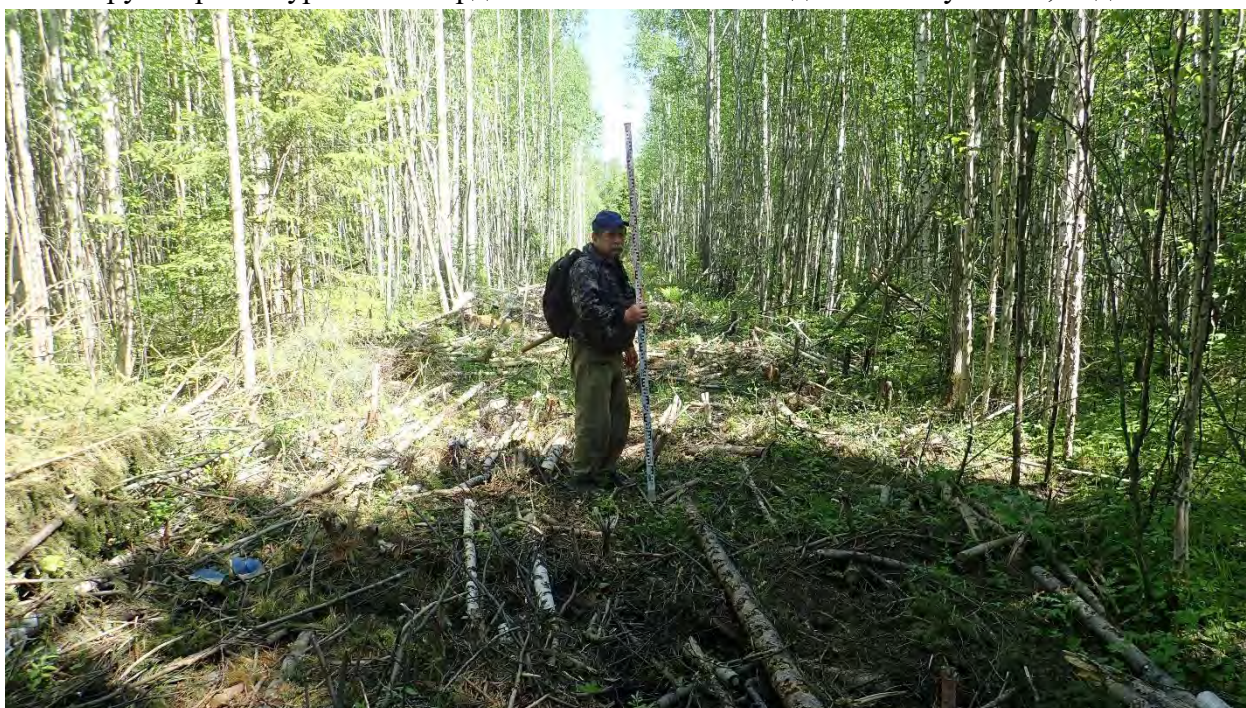
Рис. 7. Комплекс по обращению с твердыми коммунальными отходами в городском округе Краснотурьинск Свердловской области. Восточная часть участка, вид с З.

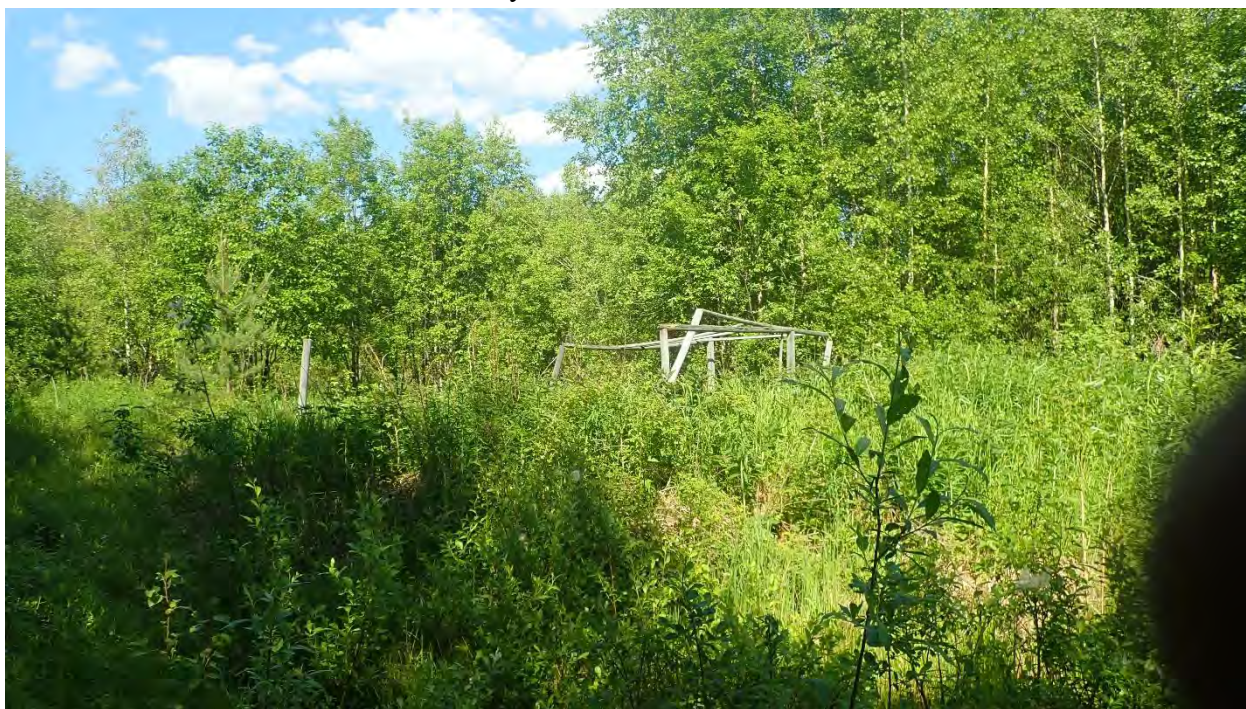
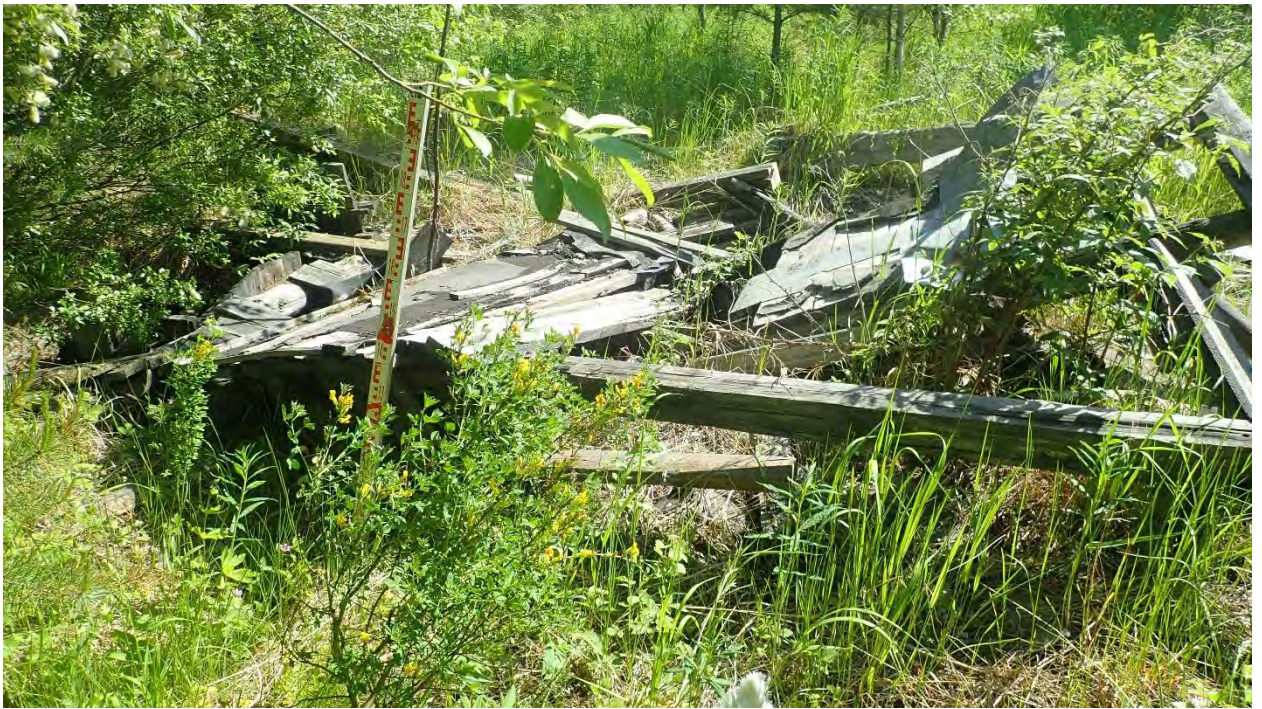
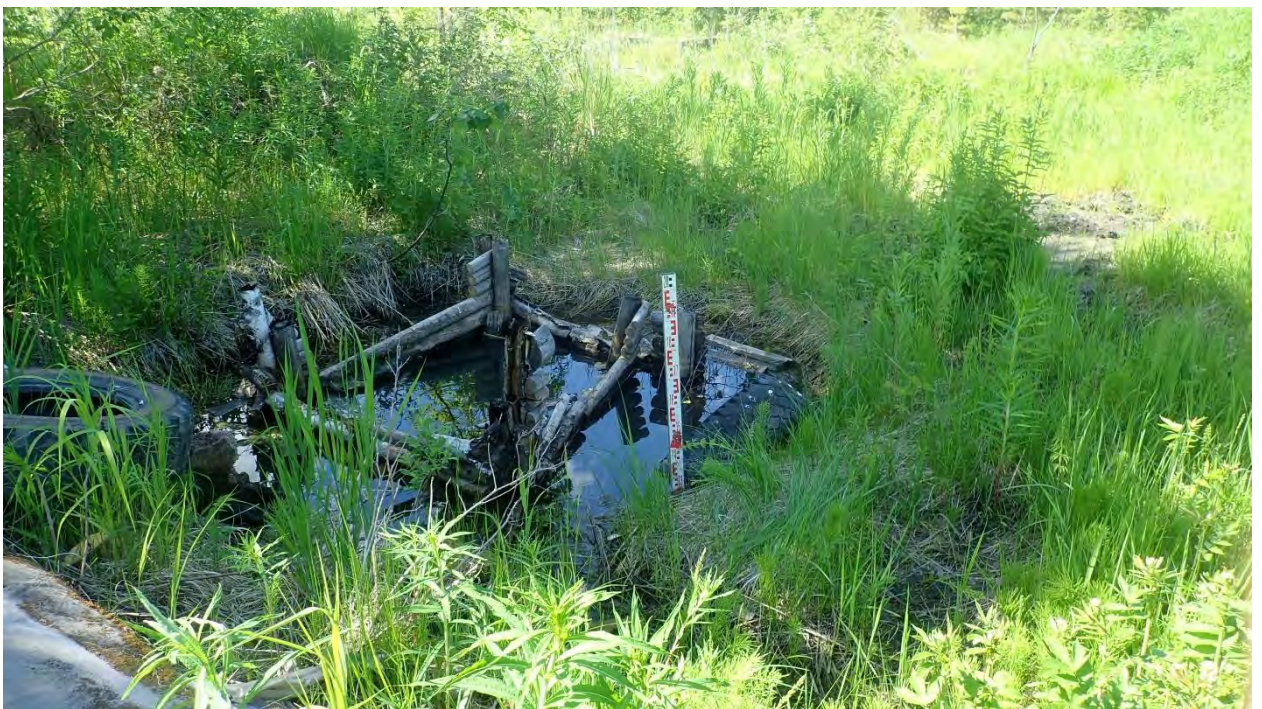
Рис. 16. Комплекс по обращению с твердыми коммунальными отходами в городском округе Краснотурьинск Свердловской области. Остатки садовых строений в СЗ углу участка, вид с Ю.

Рис. 17. Комплекс по обращению с твердыми коммунальными отходами в городском округе Краснотурьинск Свердловской области. Остатки садовых строений в СЗ углу участка, вид с Ю.

Рис. 18. Комплекс по обращению с твердыми коммунальными отходами в городском округе Краснотурьинск Свердловской области. Остатки садовых строений (колодец) в СЗ углу участка, вид с Ю.

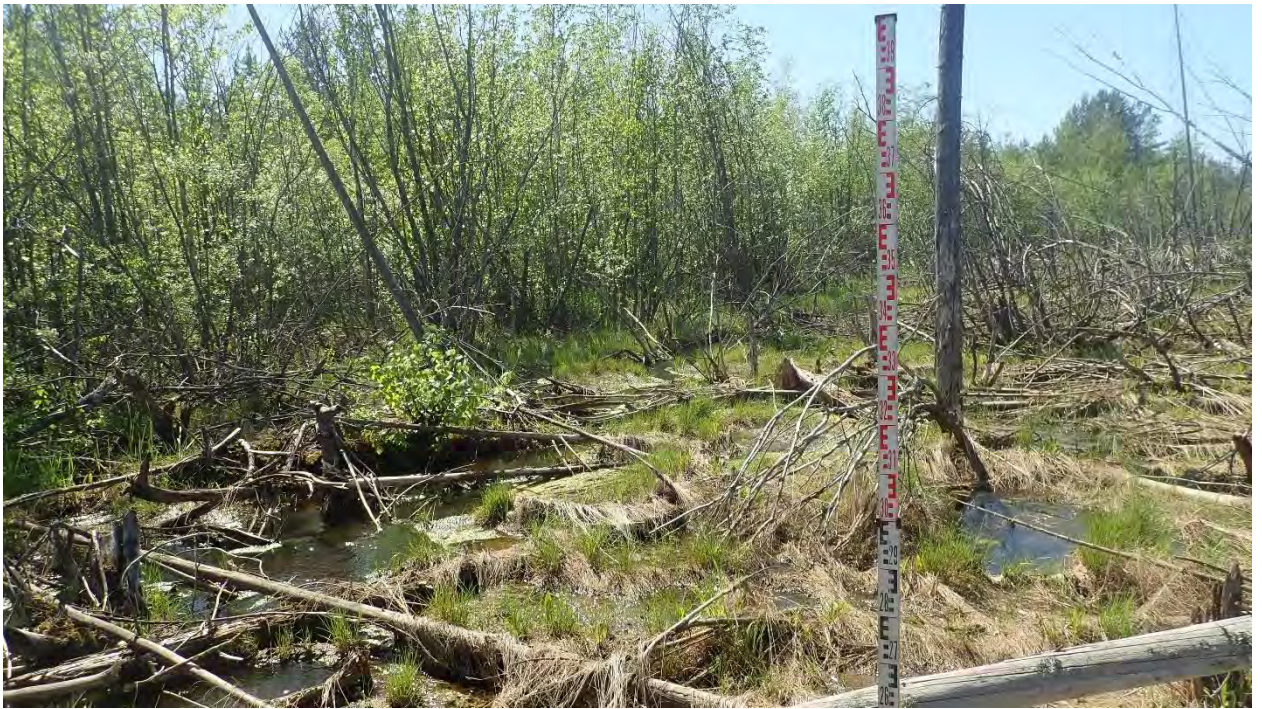
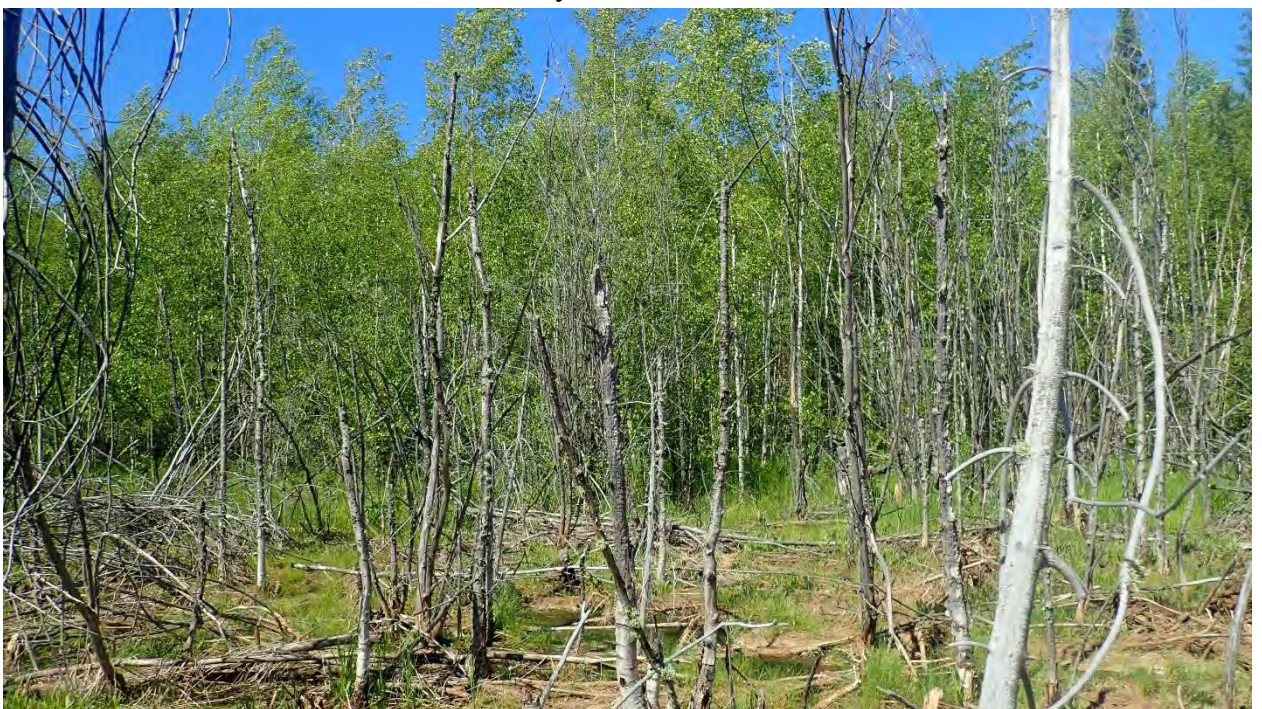
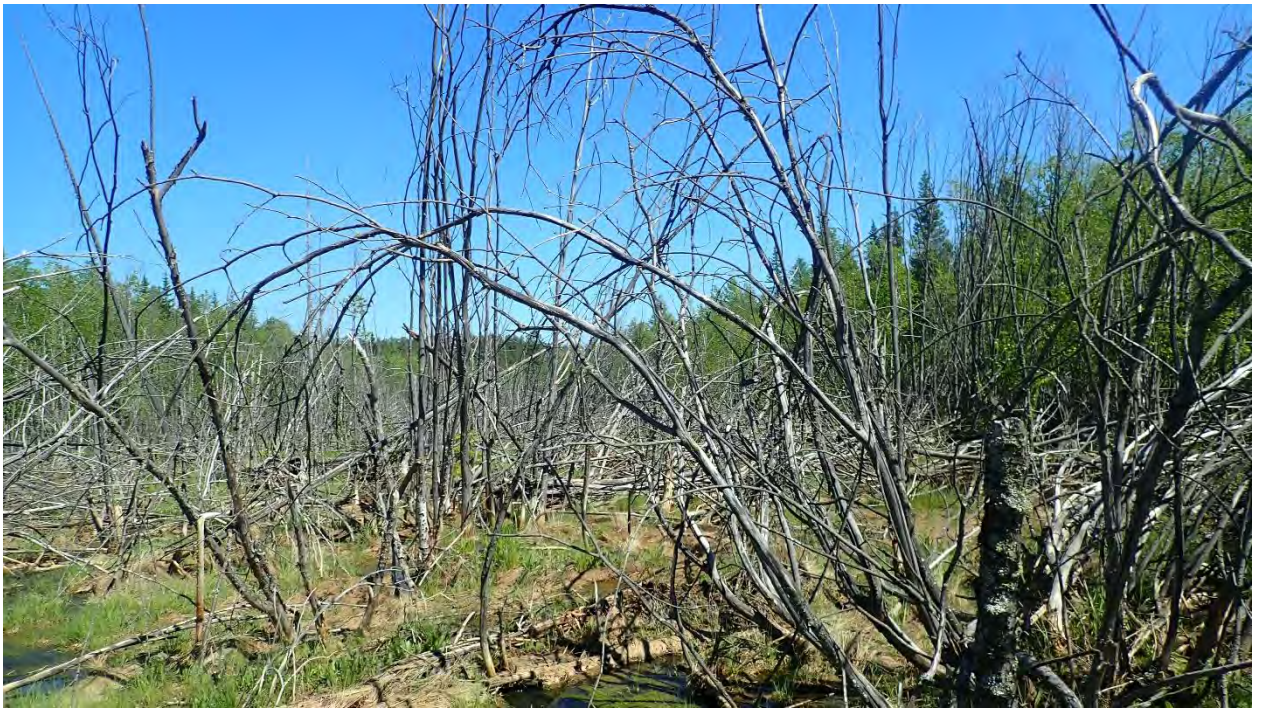
Рис. 19. Комплекс по обращению с твердыми коммунальными отходами в городском округе Краснотурьинск Свердловской области. Заболоченное русло реки Ввозная в Ю части участка, вид с С.

Рис. 20. Комплекс по обращению с твердыми коммунальными отходами в городском округе Краснотурьинск Свердловской области. Заболоченное русло реки Ввозная в Ю части участка, вид с З.

Рис. 21. Комплекс по обращению с твердыми коммунальными отходами в городском округе Краснотурьинск Свердловской области. Заболоченное русло реки Взвозная в Ю части участка, вид с В.

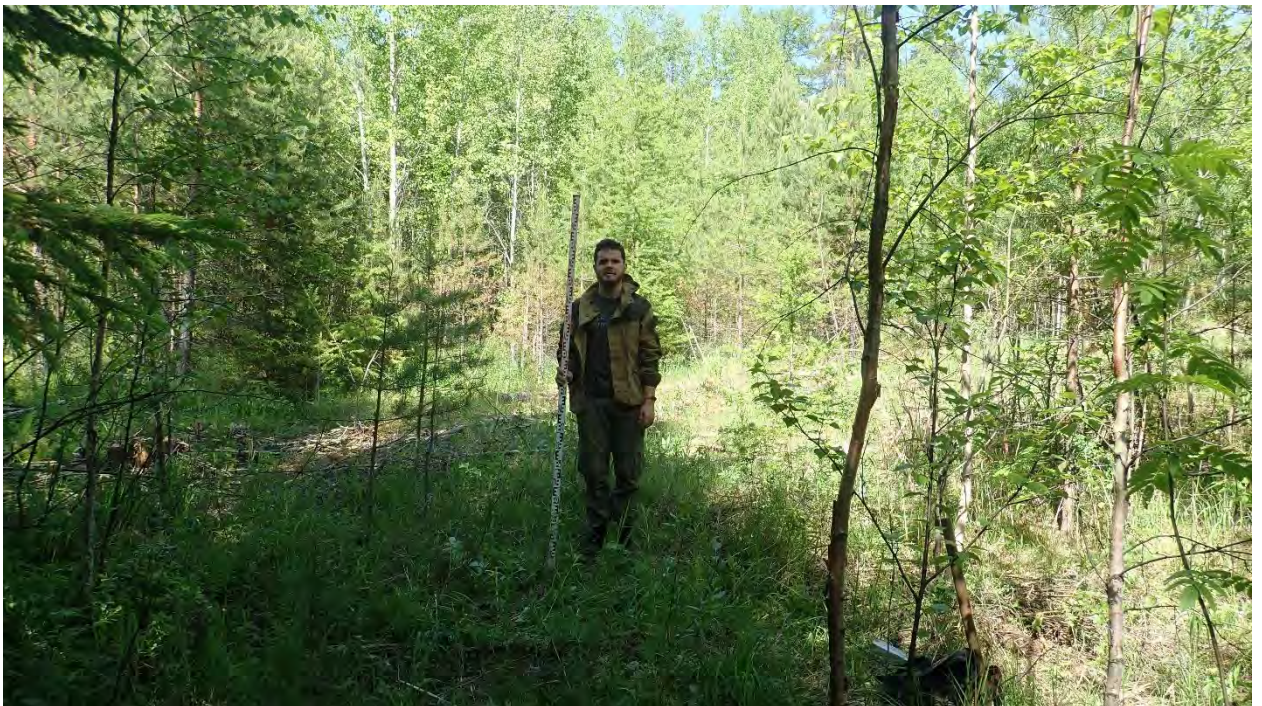
Рис. 22. Комплекс по обращению с твердыми коммунальными отходами в городском округе Краснотурьинск Свердловской области. Местоположение шурфа 1, вид с С.

Шурф 1 выполнен в С части участка, в 10 м к Ю от его С границы (рис. 5, 22). Разрез выявил следующую стратиграфическую ситуацию (рис. 23, 24):

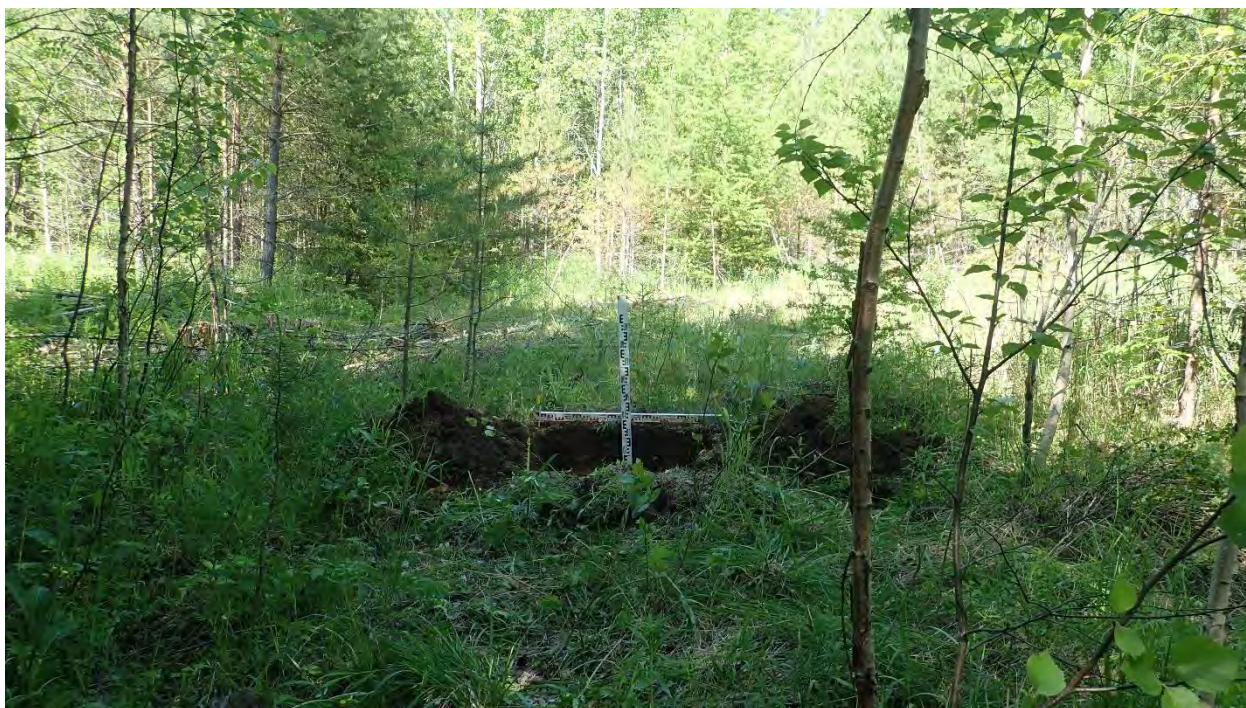
Рис. 23. Комплекс по обращению с твердыми коммунальными отходами в городском округе Краснотурьинск Свердловской области. Выполненный шурф 1, вид с С.

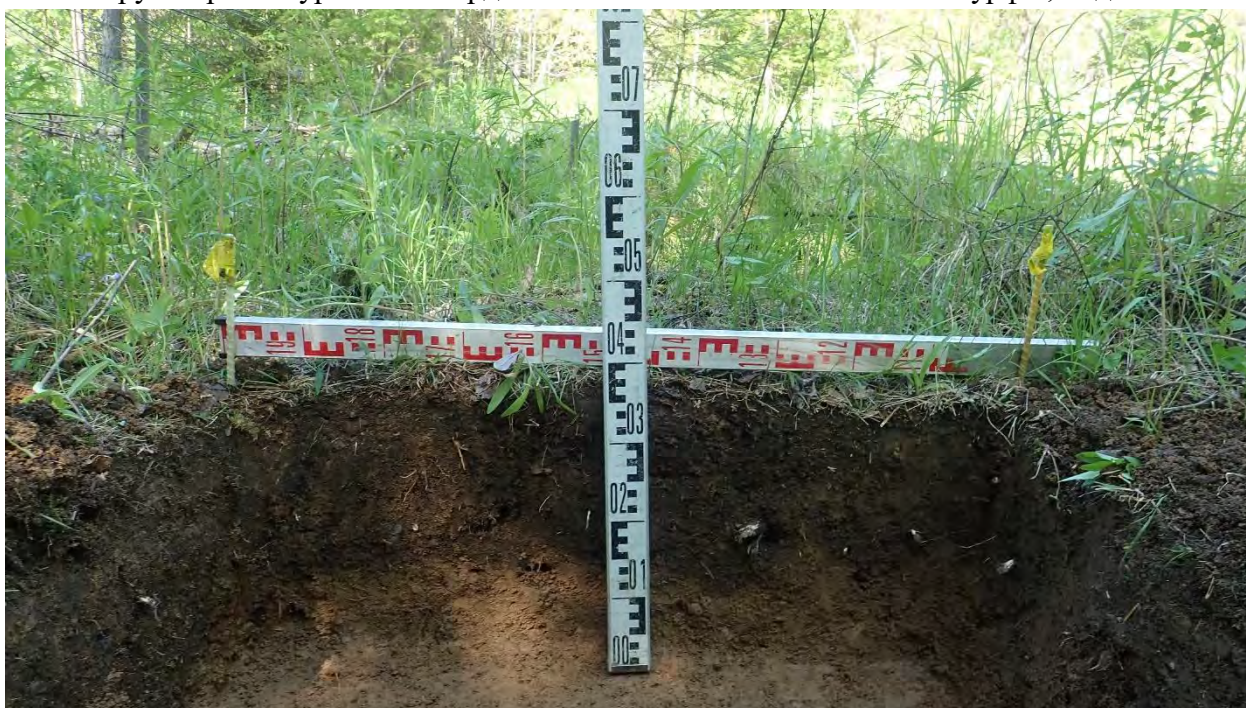
Рис. 24. Комплекс по обращению с твердыми коммунальными отходами в городском округе Краснотурьинск Свердловской области. Шурф 1, южная стенка, вид с С.

В стратиграфической колонке шурфа 1 археологические предметы (древние артефакты), а также какие-либо признаки культурного слоя (углистые прослойки, прокалы, кальцинированные кости и т.п.) не зафиксированы. По окончании работ шурф был рекультивирован (рис. 25).

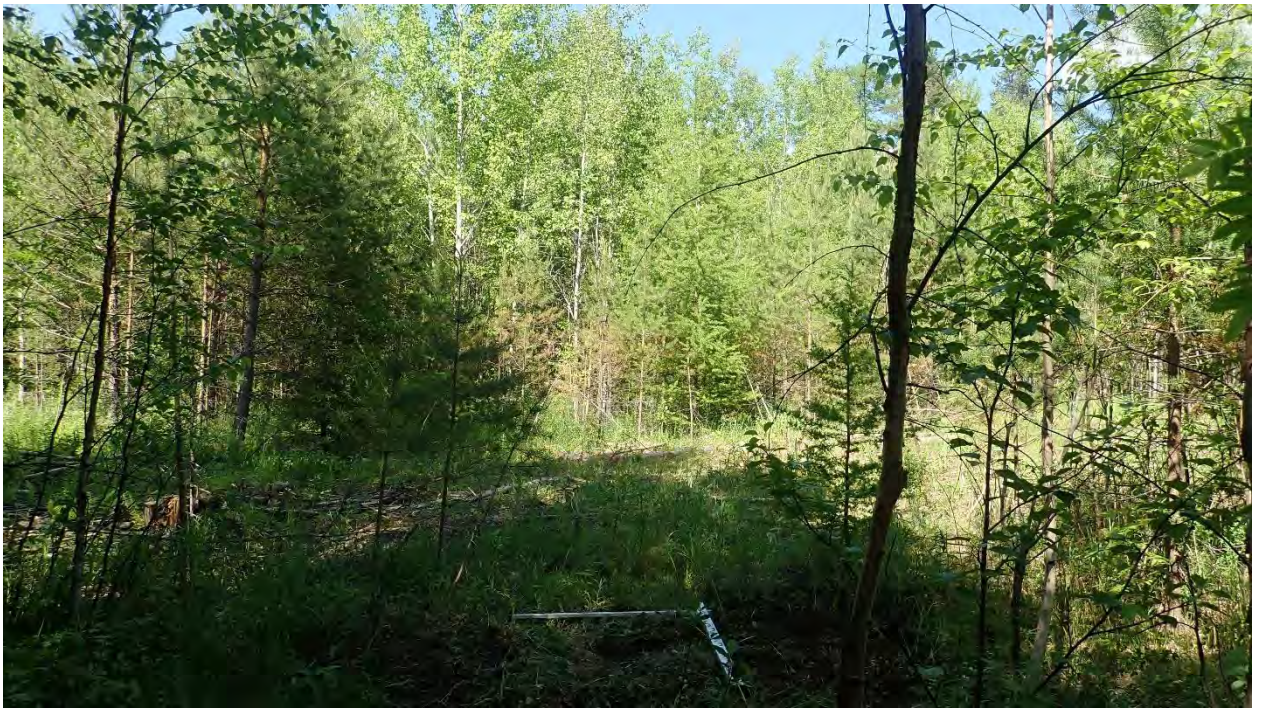
Рис. 25. Комплекс по обращению с твердыми коммунальными отходами в городском округе Краснотурьинск Свердловской области. Рекультивированный шурф 1, вид с С.

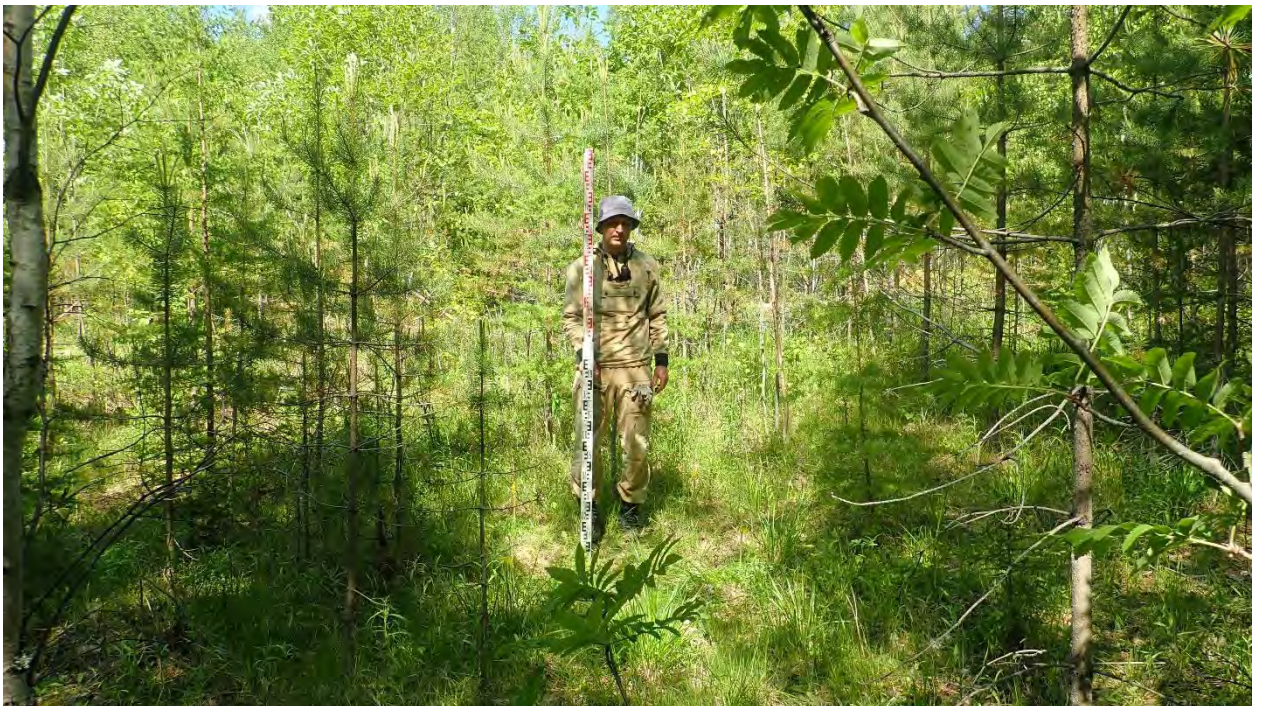
Рис. 26. Комплекс по обращению с твердыми коммунальными отходами в городском округе Краснотурьинск Свердловской области. Местоположение шурфа 2, вид с С.

Шурф 2 пройден в С части участка, в 15 м к Ю от его С границы (рис. 5, 26). Разрез выявил следующую стратиграфическую ситуацию (рис. 27, 28):

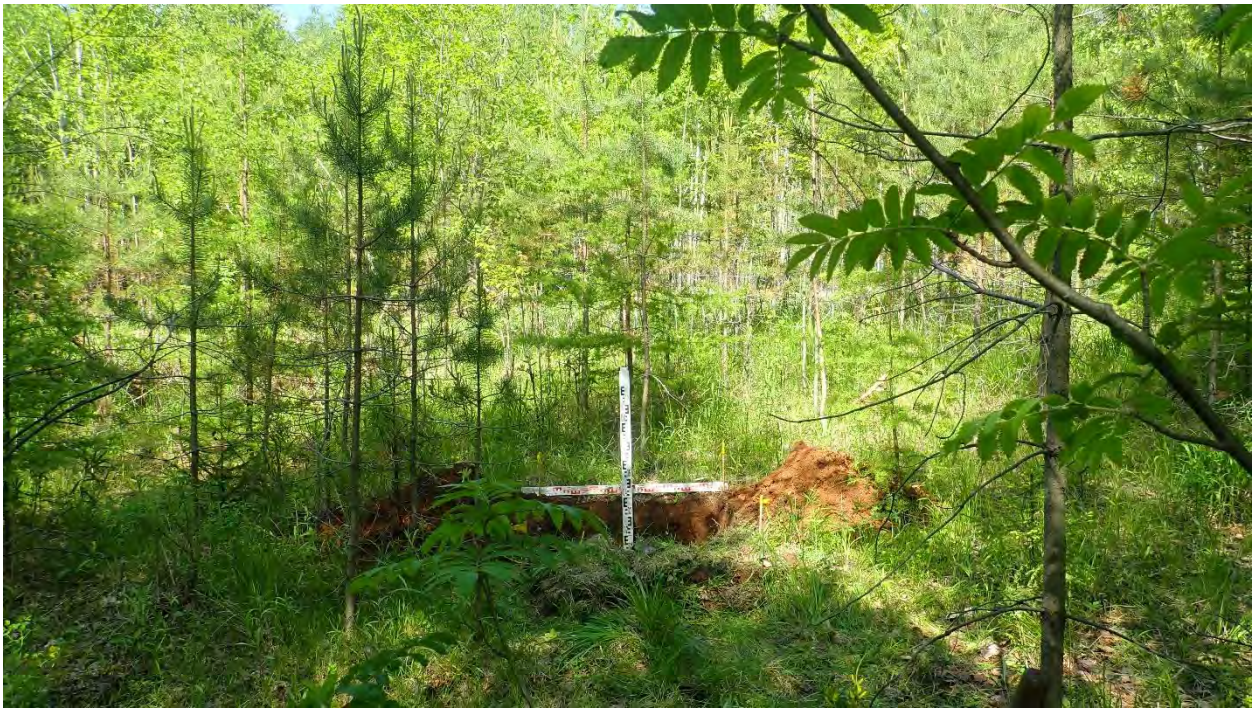
Рис. 27. Комплекс по обращению с твердыми коммунальными отходами в городском округе Краснотурьинск Свердловской области. Выполненный шурф 2, вид с С.

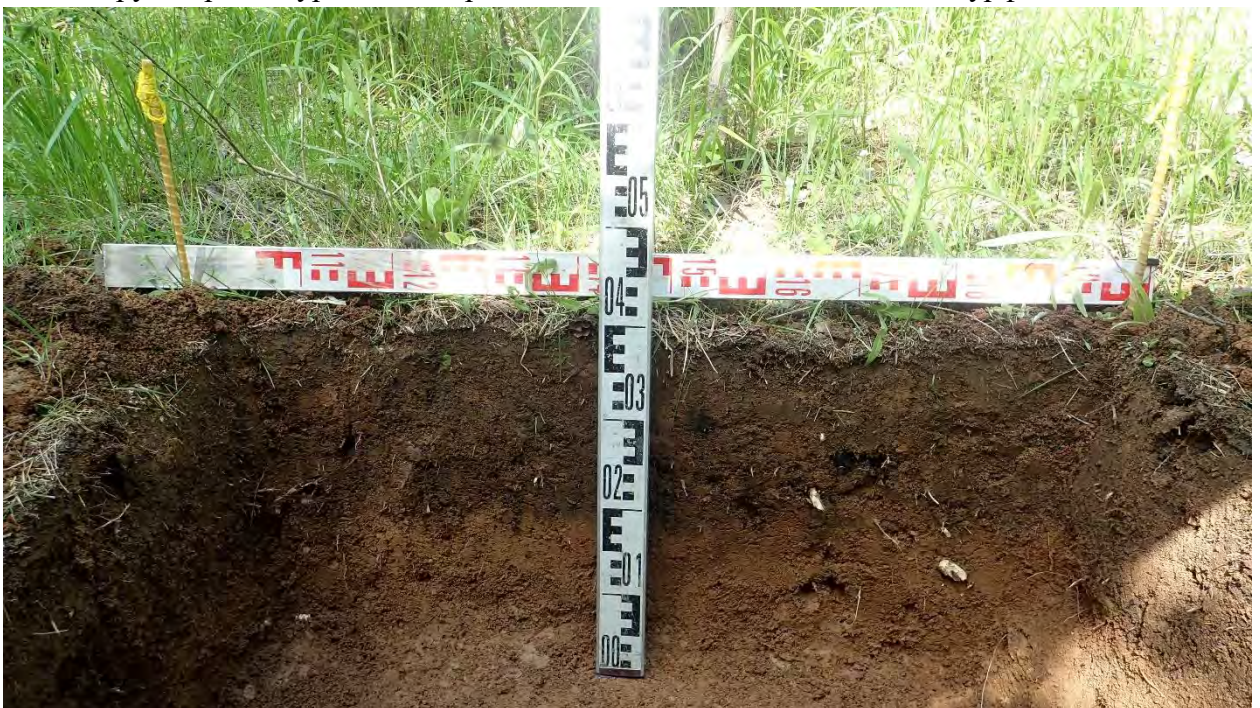
- 1) Дерн мощностью до 0,11 м;
- 2) Коричнево-серая супесь с гумусом мощностью до 0,16 м,
- 3) Плотная красно-коричневая глина (материк).

В стратиграфической колонке шурфа 2 археологические предметы (древние артефакты), а также какие-либо признаки культурного слоя (углистые прослойки, прокалы, кальцинированные кости и т.п.) не зафиксированы. По окончании работ шурф был рекультивирован.

Рис. 28. Комплекс по обращению с твердыми коммунальными отходами в городском округе Краснотурьинск Свердловской области. Шурф 2, южная стенка, вид с С.

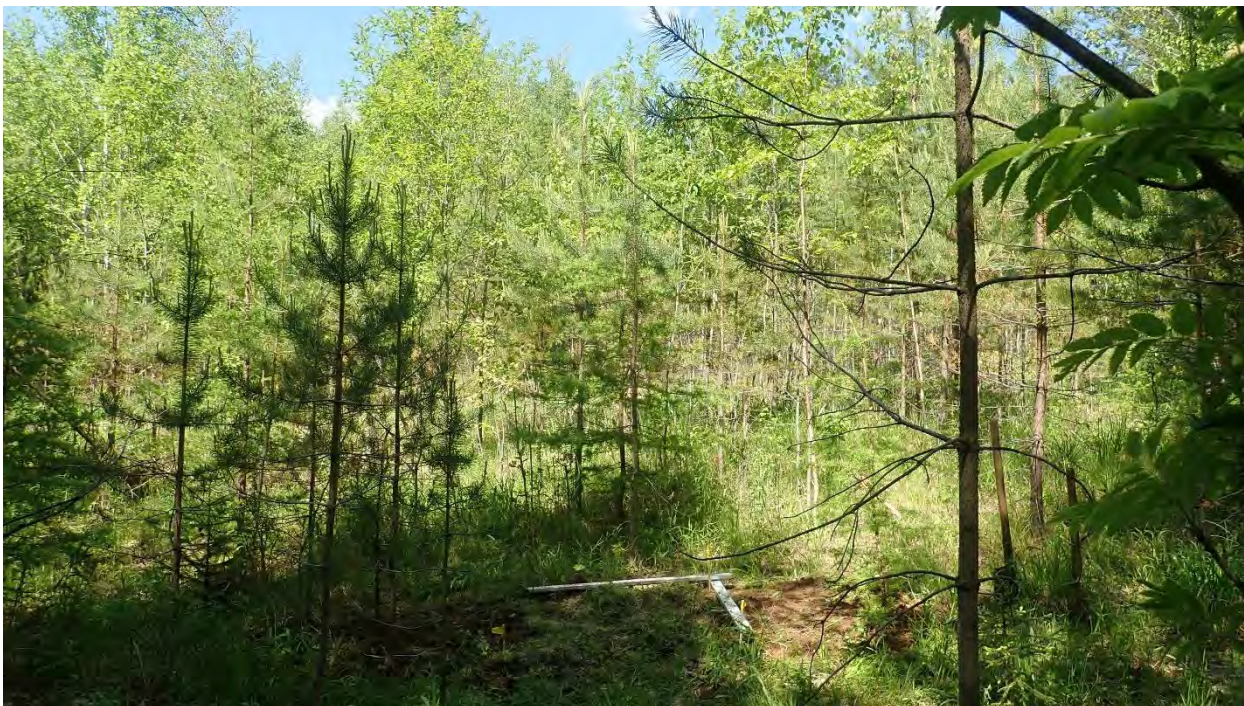
Рис. 29. Комплекс по обращению с твердыми коммунальными отходами в городском округе Краснотурьинск Свердловской области. Рекультивированный шурф 2, вид с С.

В стратиграфической колонке шурфа 2 археологические предметы (древние артефакты), а также какие-либо признаки культурного слоя (углистые прослойки, прокалы, кальцинированные кости и т.п.) не зафиксированы. По окончании работ шурф был рекультивирован (рис. 29).

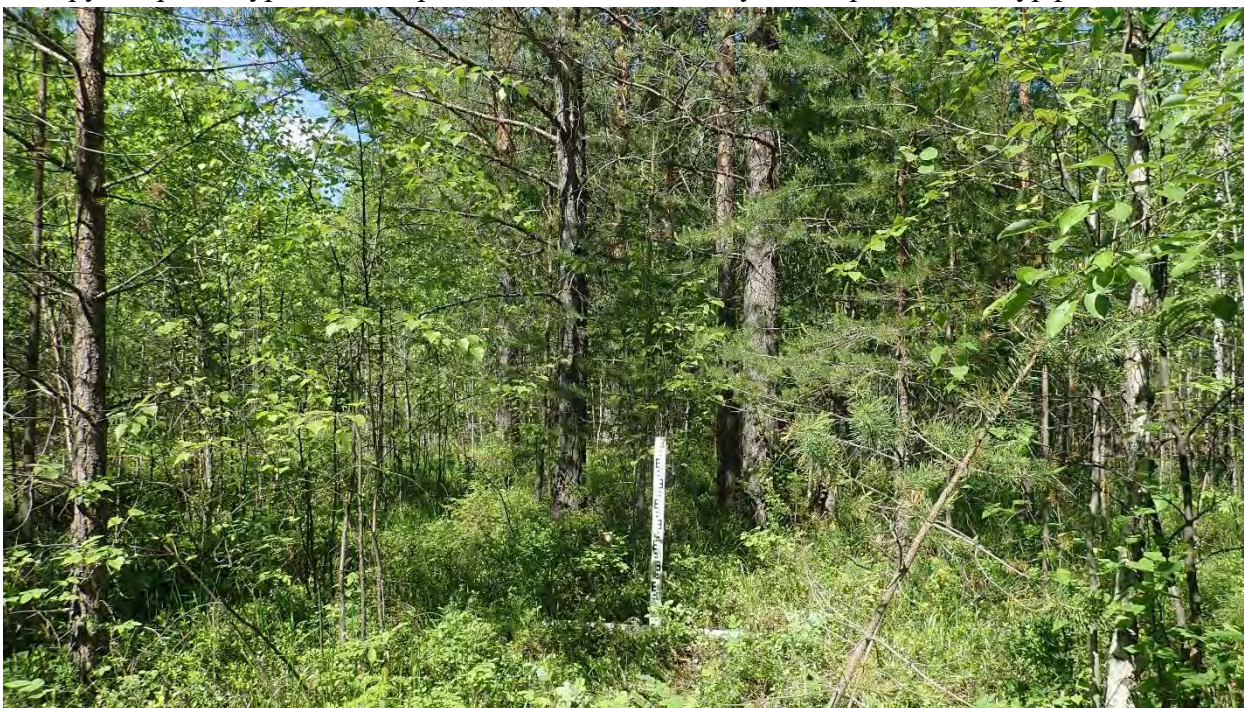
Рис. 30. Комплекс по обращению с твердыми коммунальными отходами в городском округе Краснотурьинск Свердловской области. Местоположение шурфа 3, вид с С.

Шурф 3 пройден в С части участка, в 60 м к Ю от его С границы (рис. 5, 30). Разрез выявил следующую стратиграфическую ситуацию (рис. 31, 32):

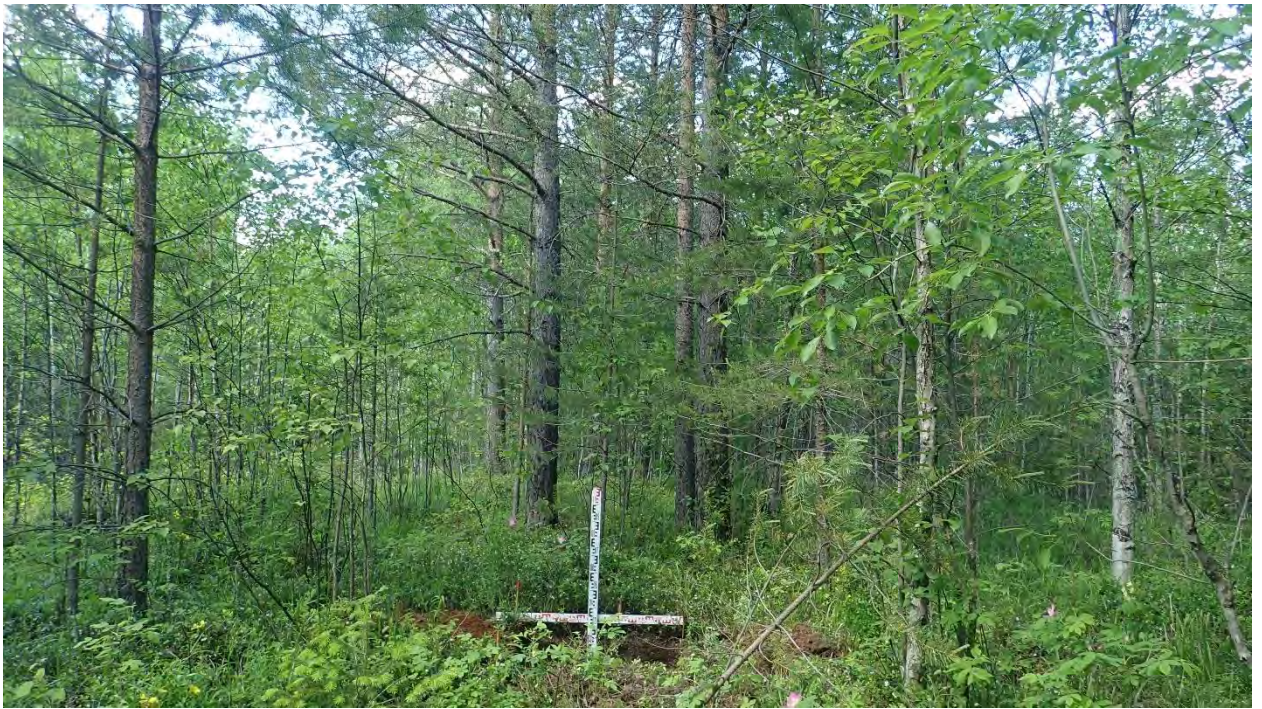
Рис. 31. Комплекс по обращению с твердыми коммунальными отходами в городском округе Краснотурьинск Свердловской области. Выполненный шурф 3, вид с С.

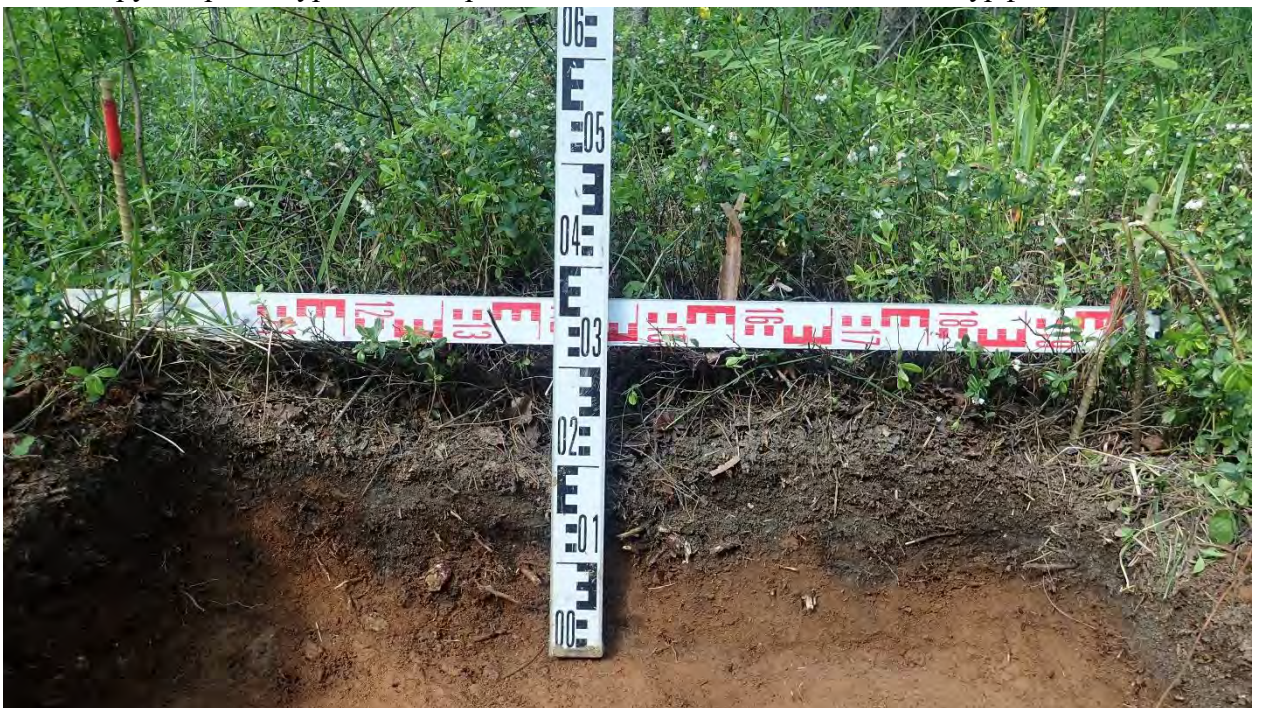
- 1) Дерн мощностью до 0,1 м;
- 2) Коричнево-серая супесь мощностью до 0,11 м,
- 3) Плотная коричневая глина с камнями (материк).

В стратиграфической колонке шурфа 3 археологические предметы (древние артефакты), а также какие-либо признаки культурного слоя (углистые прослойки, прокалы, кальцинированные кости и т.п.) не зафиксированы. По окончании работ шурф был рекультивирован.

Рис. 32. Комплекс по обращению с твердыми коммунальными отходами в городском округе Краснотурьинск Свердловской области. Шурф 3, южная стенка, вид с С.

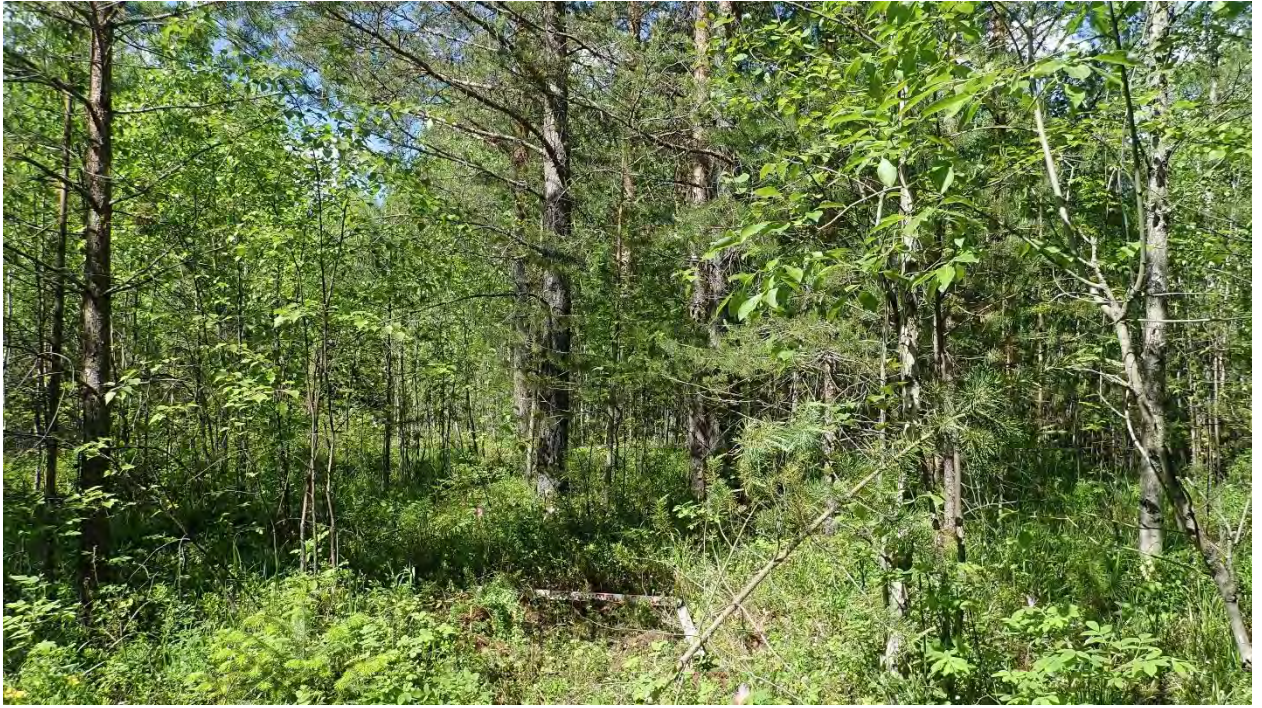
Рис. 33. Комплекс по обращению с твердыми коммунальными отходами в городском округе Краснотурьинск Свердловской области. Рекультивированный шурф 3, вид с С.

В стратиграфической колонке шурфа 3 археологические предметы (древние артефакты), а также какие-либо признаки культурного слоя (углистые прослойки, прокалы, кальцинированные кости и т.п.) не зафиксированы. По окончании работ шурф был рекультивирован (рис. 33).

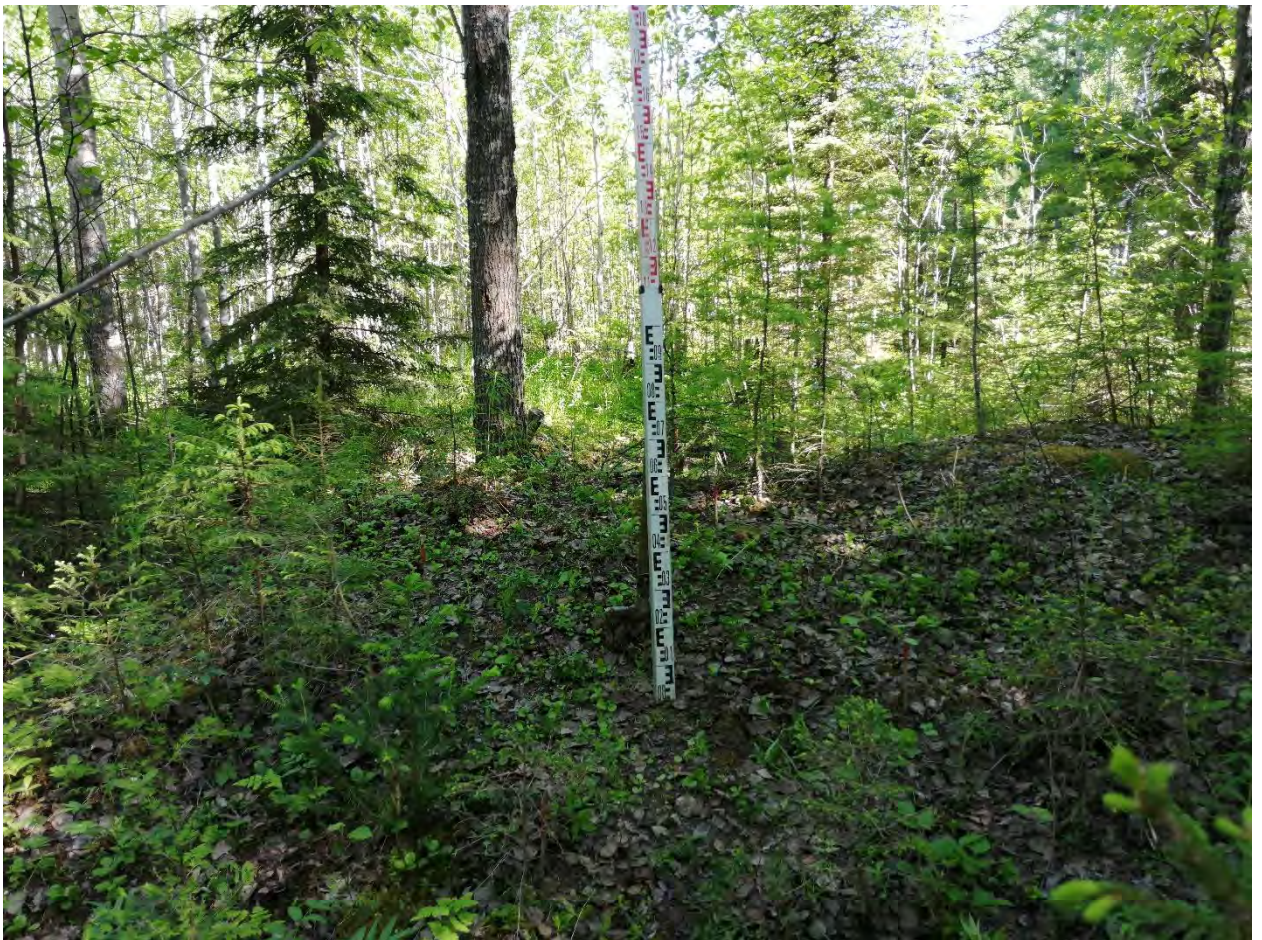
Рис. 34. Комплекс по обращению с твердыми коммунальными отходами в городском округе Краснотурьинск Свердловской области. Местоположение шурфа 4, вид с С.

Шурф 4 выполнен в С части участка, в 40 м к Ю от его С границы (рис. 5, 34). Разрез выявил следующую стратиграфическую ситуацию (рис. 35, 36):

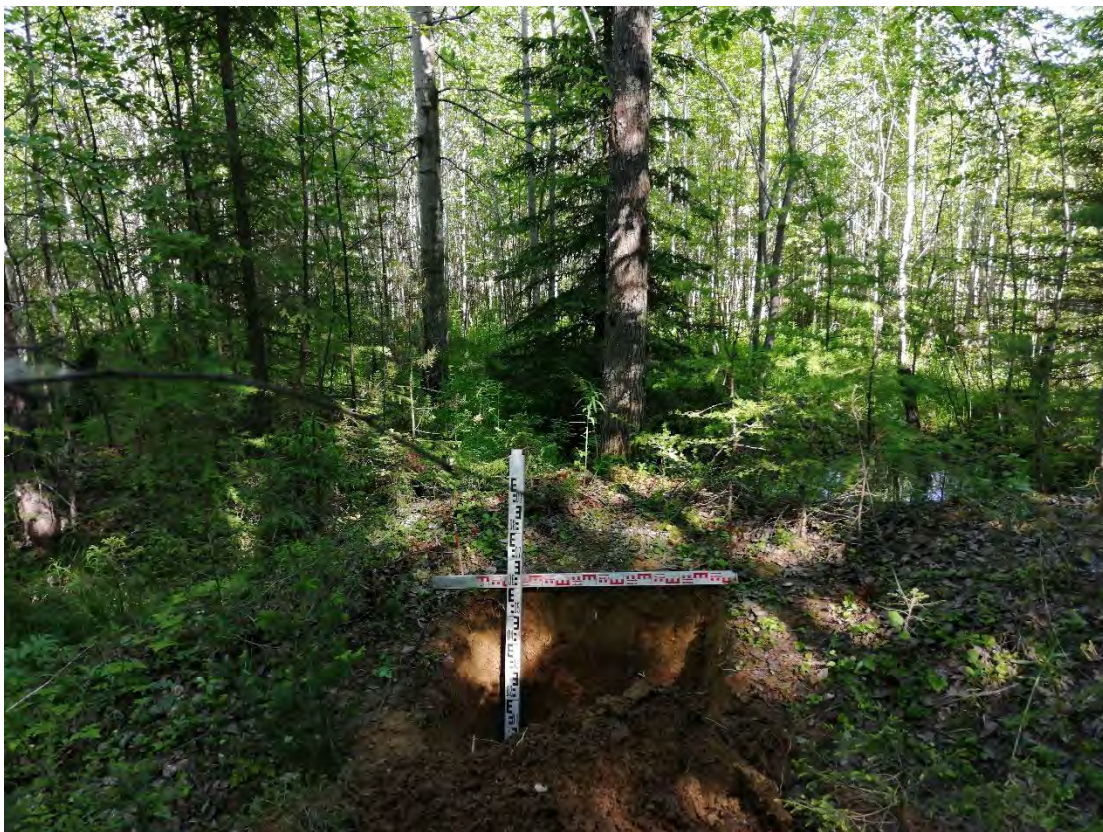
Рис. 35. Комплекс по обращению с твердыми коммунальными отходами в городском округе Краснотурьинск Свердловской области. Выполненный шурф 4, вид с С.

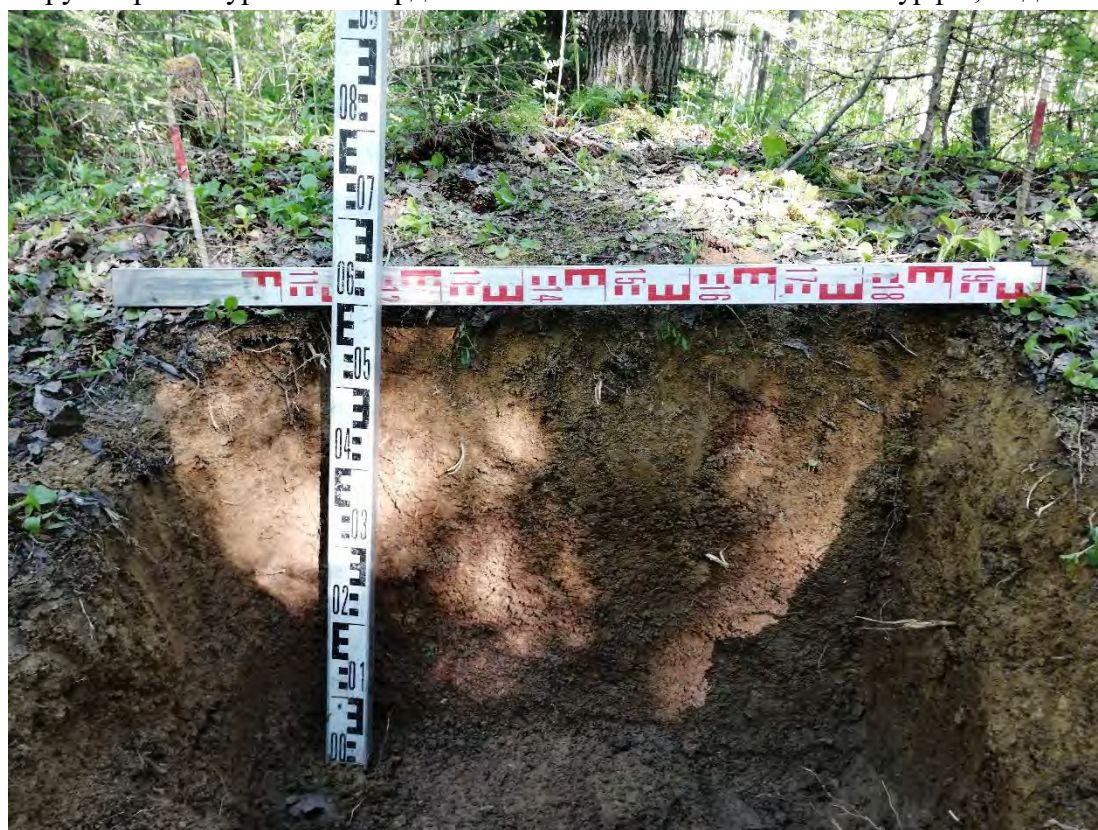
- 1) Дерн мощностью до 0,13 м;
- 2) Коричнево-серая супесь мощностью до 0,27 м,
- 3) Плотная серо-коричневая глина (материк).

В стратиграфической колонке шурфа 4 археологические предметы (древние артефакты), а также какие-либо признаки культурного слоя (углистые прослойки, прокалы, кальцинированные кости и т.п.) не зафиксированы. По окончании работ шурф был рекультивирован.

Рис. 36. Комплекс по обращению с твердыми коммунальными отходами в городском округе Краснотурьинск Свердловской области. Шурф 4, южная стенка, вид с С.
