АКТ

государственной историко-культурной экспертизы документации, содержащей результаты исследований, в соответствии с которыми определяется наличие или отсутствие объектов, обладающих признаками объекта культурного наследия на земельном участке, испрашиваемом под строительство объекта: «Комплекс по обращению с твердыми коммунальными отходами в городском округе Краснотурьинск Свердловской области»

1. Святлов В.Н. Технический отчет: археологическое обследование земельного участка, отводимого под строительство объекта: «Комплекс по обращению с твердыми коммунальными отходами в городском округе Краснотурьинск Свердловской области», проведенное в 2020 году.

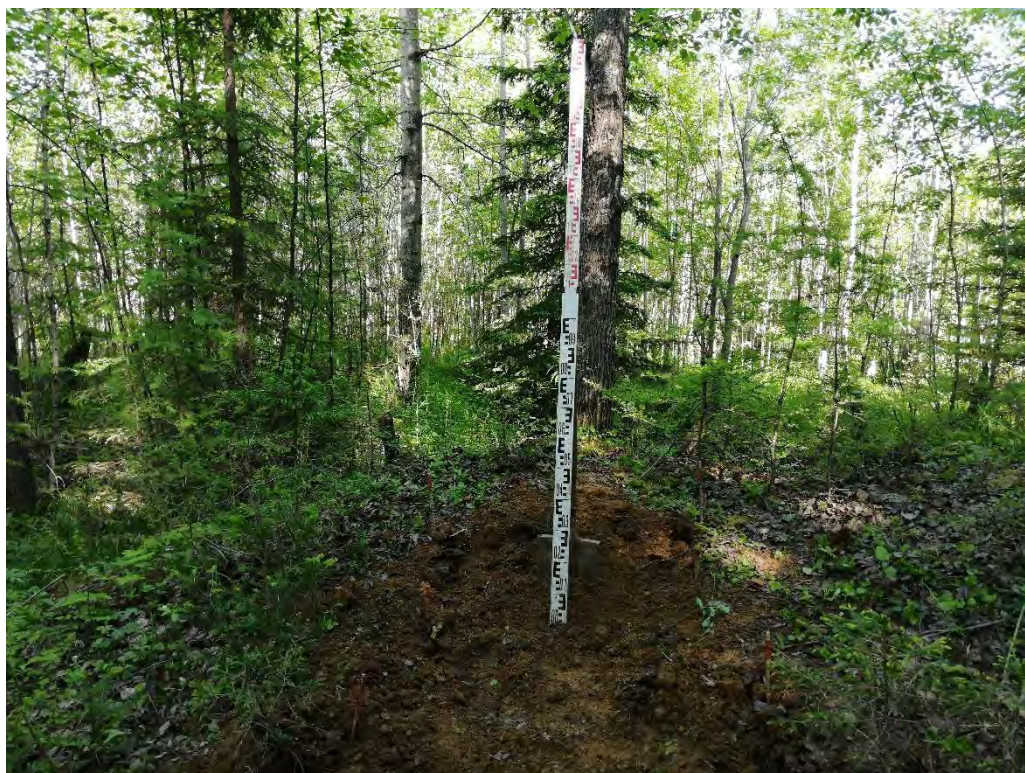
Рис. 37. Комплекс по обращению с твердыми коммунальными отходами в городском округе Краснотурьинск Свердловской области. Рекультивированный шурф 4, вид с С.

В стратиграфической колонке шурфа 4 археологические предметы (древние артефакты), а также какие-либо признаки культурного слоя (углистые прослойки, прокалы, кальцинированные кости и т.п.) не зафиксированы. По окончании работ шурф был рекультивирован (рис. 37).

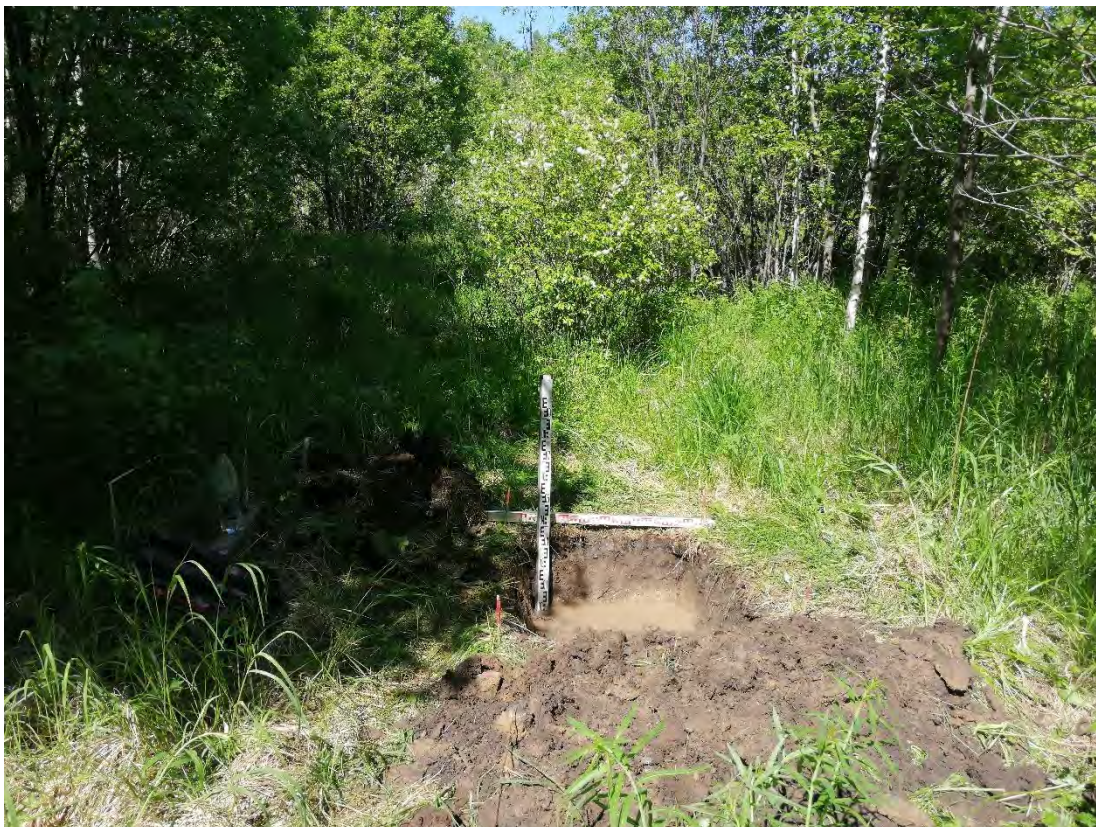
Шурф 5 исполнен в З части участка, в 70 м к В от его З границы (рис. 5, 38). Разрез выявил следующую стратиграфическую ситуацию (рис. 39, 40):

Рис. 39. Комплекс по обращению с твердыми коммунальными отходами в городском округе Краснотурьинск Свердловской области. Выполненный шурф 5, вид с С.

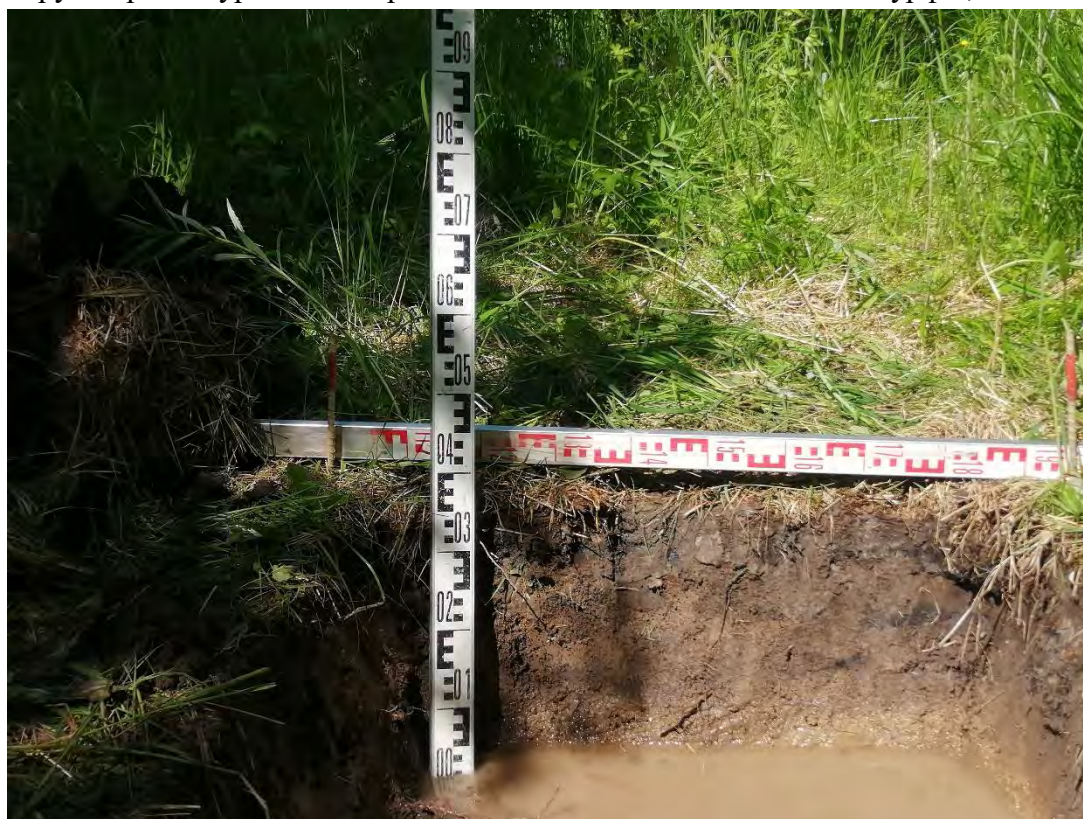
- 1) Дерн мощностью до 0,15 м;
- 2) Коричнево-серая супесь мощностью до 0,22 м,
- 3) Плотная влажная красно-коричневая глина (материк).

В стратиграфической колонке шурфа 5 археологические предметы (древние артефакты), а также какие-либо признаки культурного слоя (углистые прослойки, прокалы, кальцинированные кости и т.п.) не зафиксированы. По окончании работ шурф был рекультивирован.

Рис. 40. Комплекс по обращению с твердыми коммунальными отходами в городском округе Краснотурьинск Свердловской области. Шурф 5, южная стенка, вид с С.

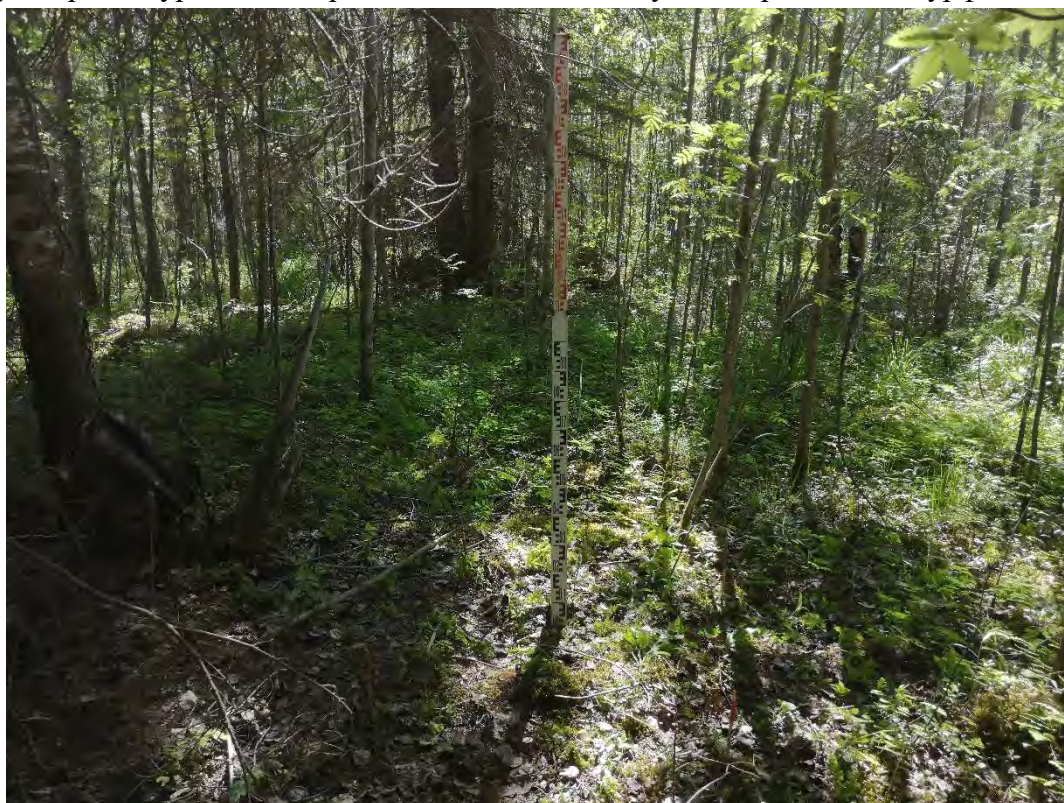
Рис. 42. Комплекс по обращению с твердыми коммунальными отходами в городском округе Краснотурьинск Свердловской области. Местоположение шурфа 6, вид с С.

Шурф 6 выполнен в центральной части участка, в 110 м к Сот русла р. Взвозной (рис. 5, 42). Разрез выявил следующую стратиграфическую ситуацию (рис. 43, 44):

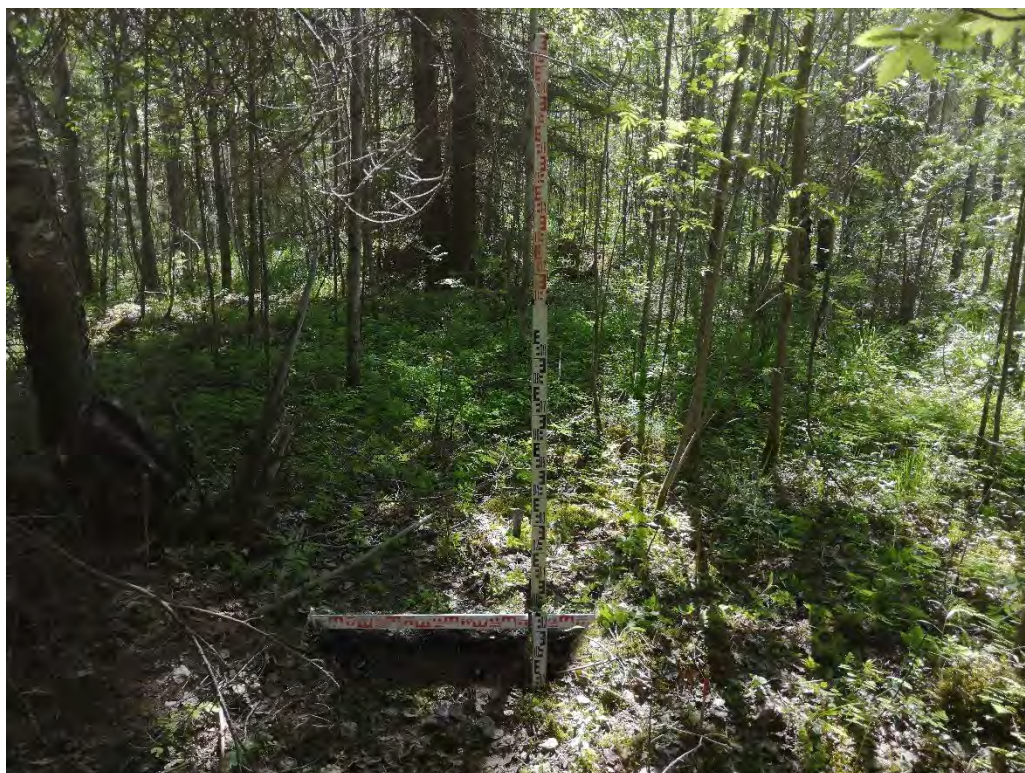
Рис. 43. Комплекс по обращению с твердыми коммунальными отходами в городском округе Краснотурьинск Свердловской области. Выполненный шурф 6, вид с С.

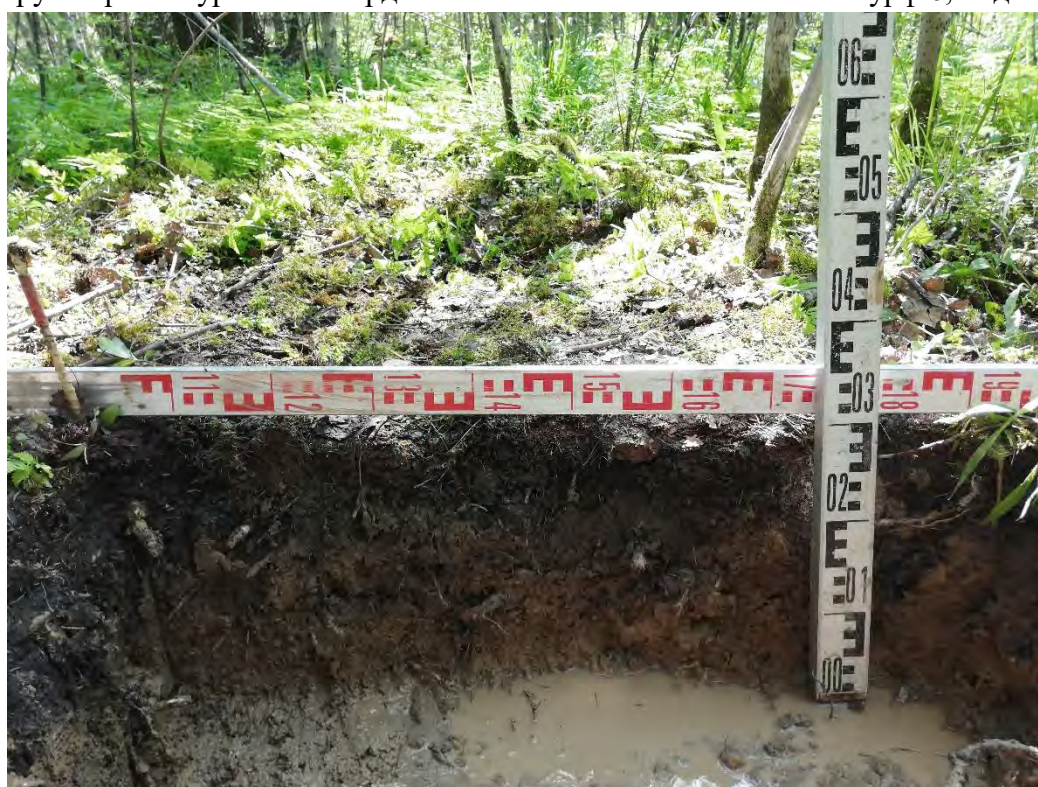
Рис. 44. Комплекс по обращению с твердыми коммунальными отходами в городском округе Краснотурьинск Свердловской области. Шурф 6, южная стенка, вид с С.

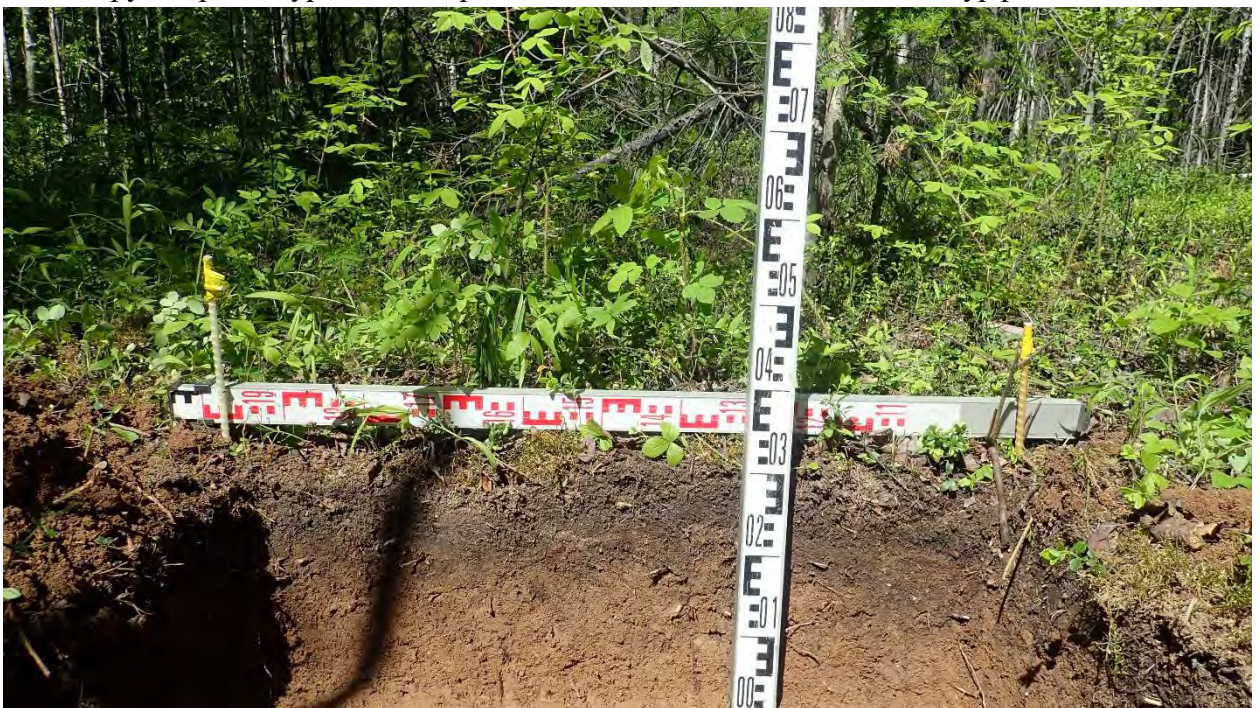
- 1) Дерн мощностью до 0,08 м;
- 2) Коричнево-серая супесь с гумусом мощностью до 0,11 м,
- 3) Плотная коричнево-красная глина (материк).

В стратиграфической колонке шурфа 7 археологические предметы (древние артефакты), а также какие-либо признаки культурного слоя (углистые прослойки, прокалы, кальцинированные кости и т.п.) не зафиксированы. По окончании работ шурф был рекультивирован.

Рис. 48. Комплекс по обращению с твердыми коммунальными отходами в городском округе Краснотурьинск Свердловской области. Шурф 7, северная стенка, вид с Ю.

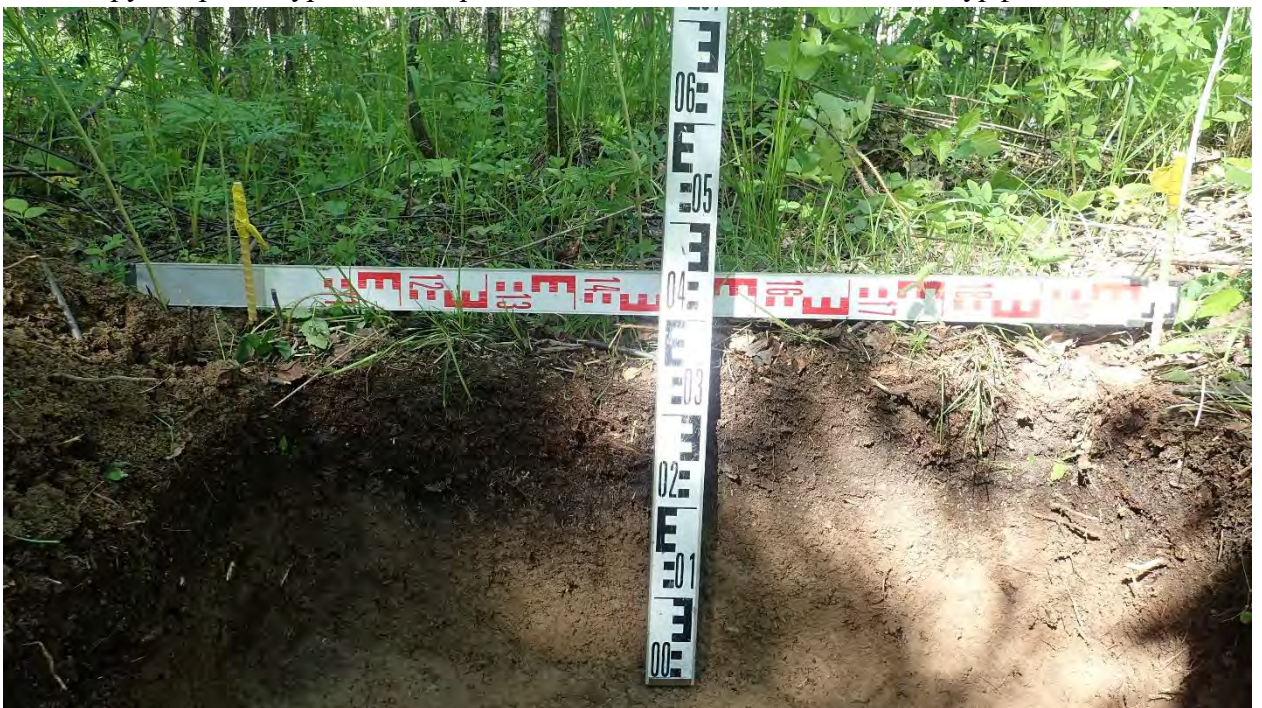
- 1) Дерн мощностью до 0,07 м;
- 2) Коричнево-серая супесь мощностью до 0,15 м,
- 3) Плотная красно-коричневая глина (материк).

В стратиграфической колонке шурфа 9 археологические предметы (древние артефакты), а также какие-либо признаки культурного слоя (углистые прослойки, прокалы, кальцинированные кости и т.п.) не зафиксированы. По окончании работ шурф был рекультивирован.

Рис. 56. Комплекс по обращению с твердыми коммунальными отходами в городском округе Краснотурьинск Свердловской области. Шурф 9, северная стенка, вид с Ю.

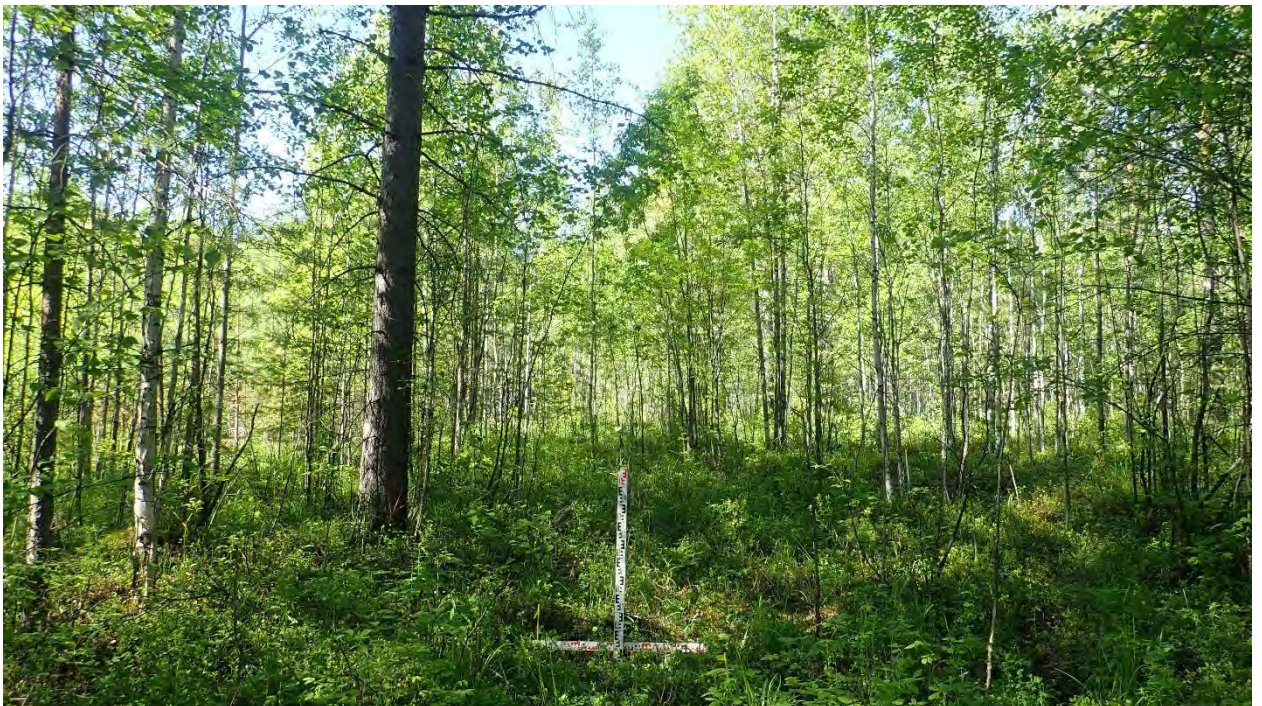
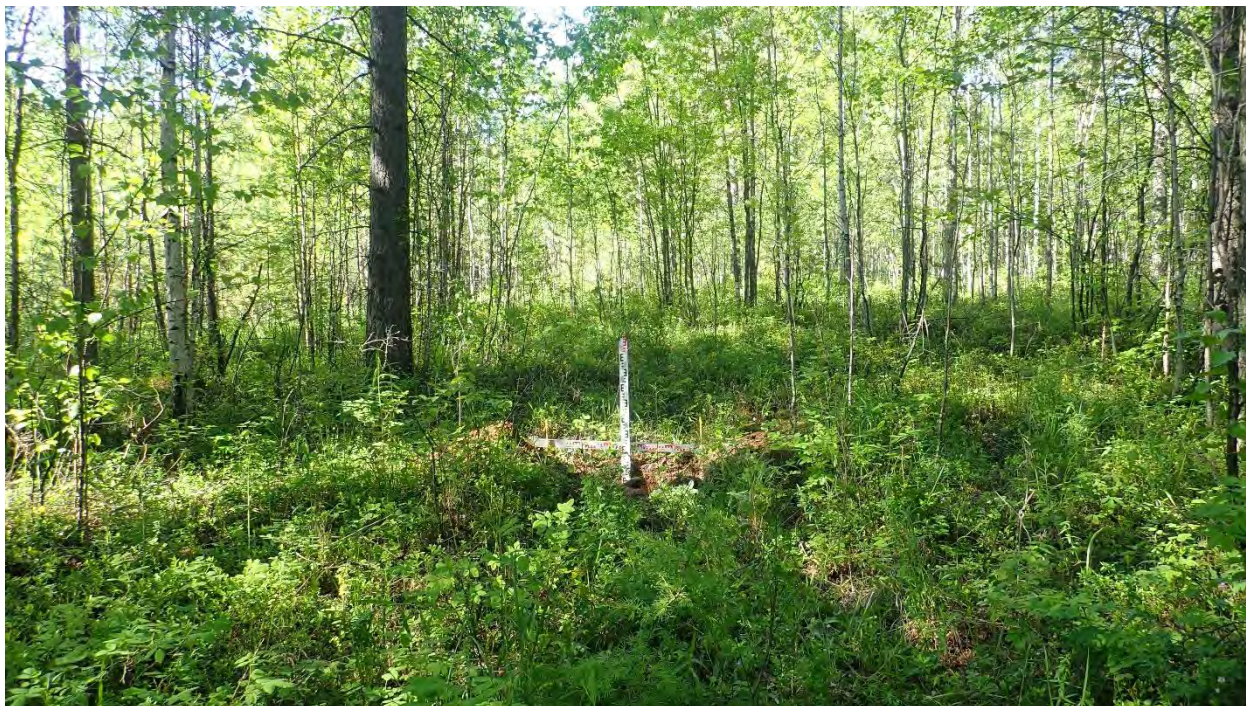
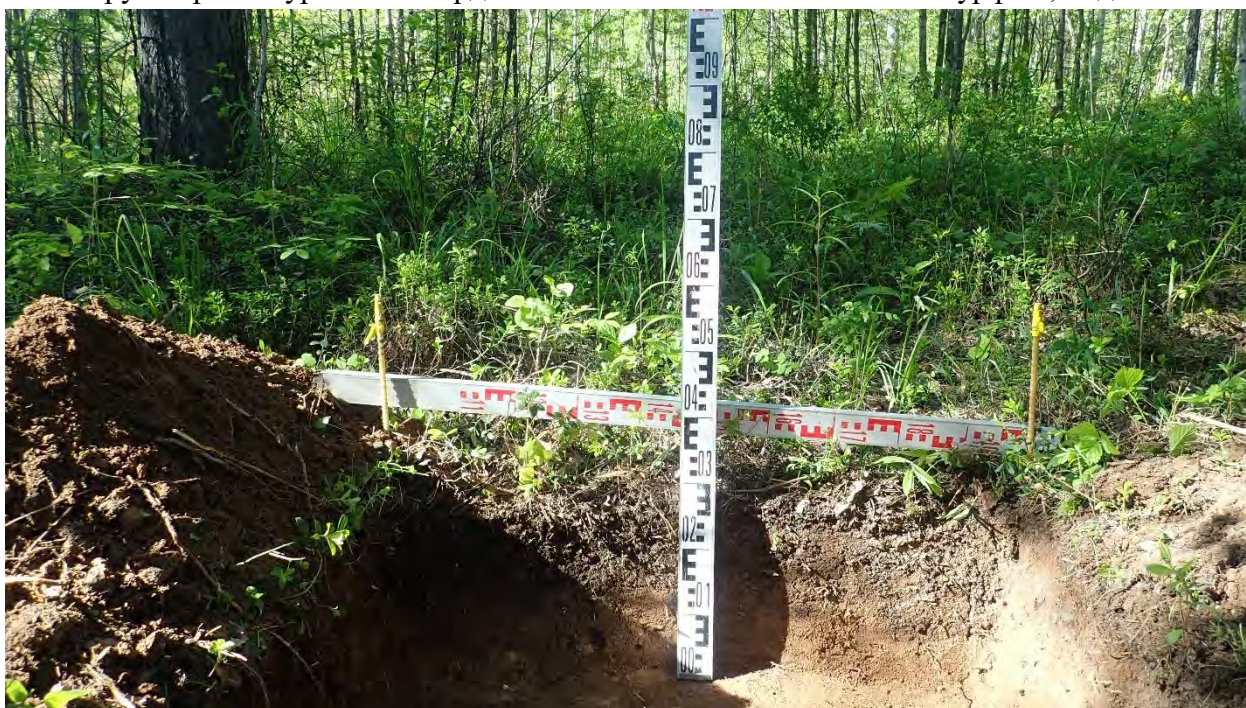
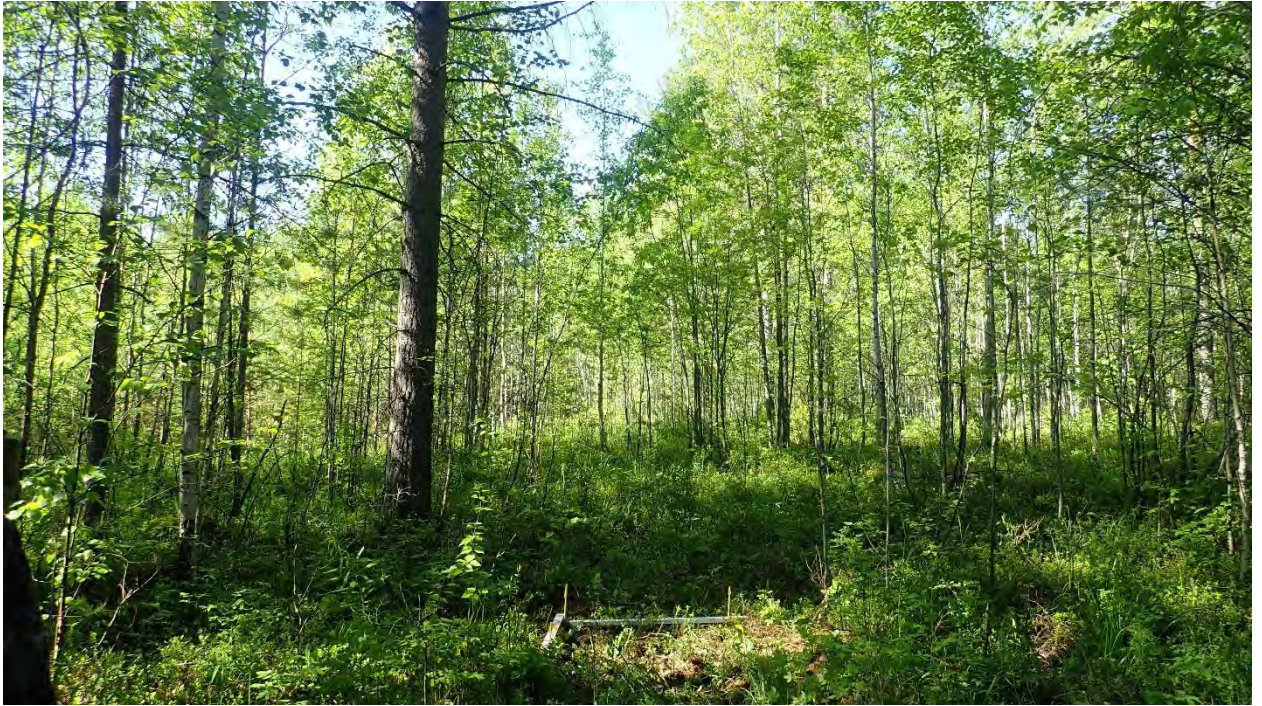
В стратиграфической колонке шурфа 10 археологические предметы (древние артефакты), а также какие-либо признаки культурного слоя (углистые прослойки, прокалы, кальцинированные кости и т.п.) не зафиксированы. По окончании работ шурф был рекультивирован (рис. 61).

Рис. 58. Комплекс по обращению с твердыми коммунальными отходами в городском округе Краснотурьинск Свердловской области. Местоположение шурфа 10, вид с Ю.

Рис. 59. Комплекс по обращению с твердыми коммунальными отходами в городском округе Краснотурьинск Свердловской области. Выполненный шурф 10, вид с Ю.

Рис. 60. Комплекс по обращению с твердыми коммунальными отходами в городском округе Краснотурьинск Свердловской области. Шурф 10, северная стенка, вид с Ю.

Рис. 61. Комплекс по обращению с твердыми коммунальными отходами в городском округе Краснотурьинск Свердловской области. Рекультивированный шурф 10, вид с Ю.

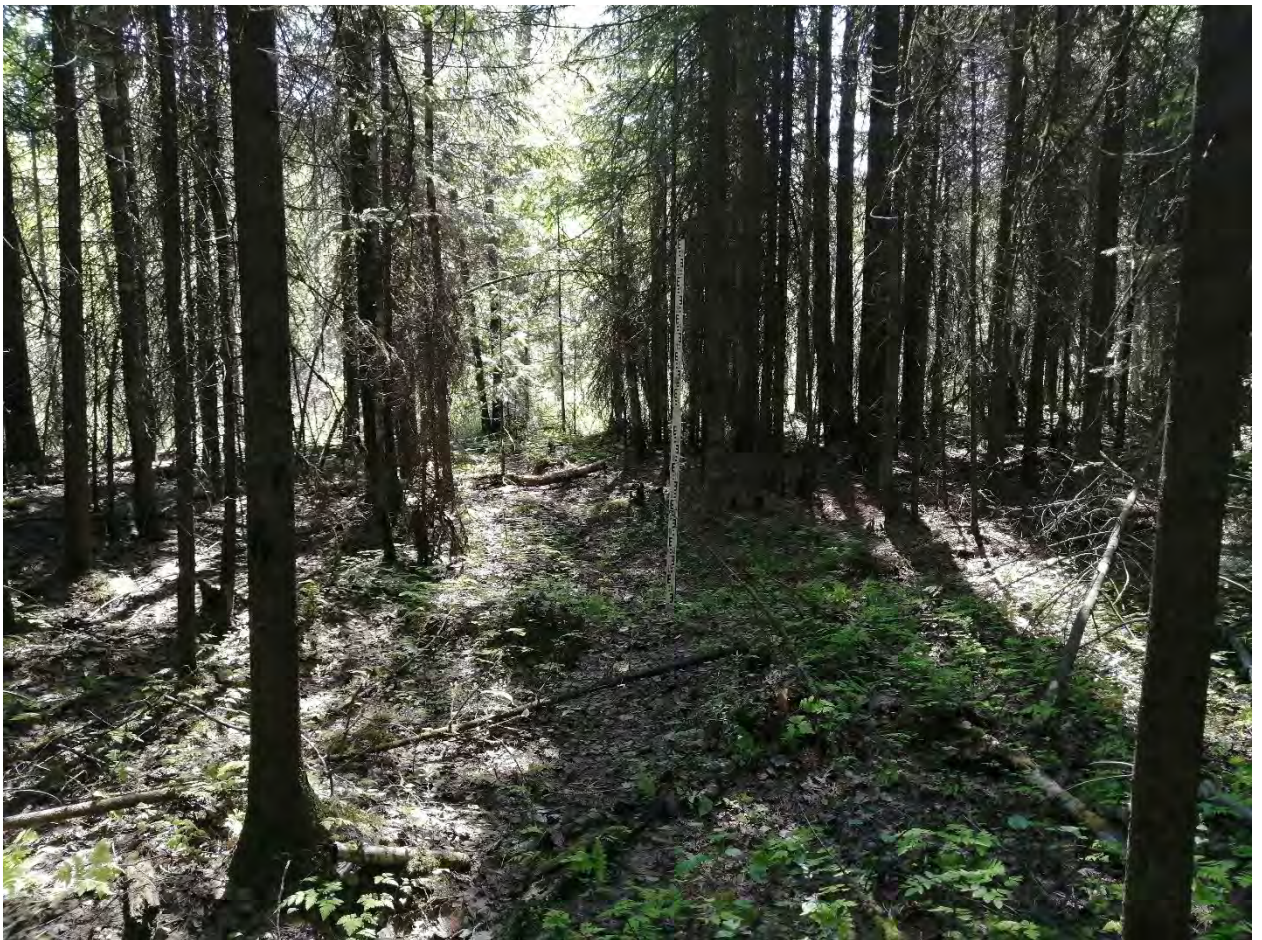
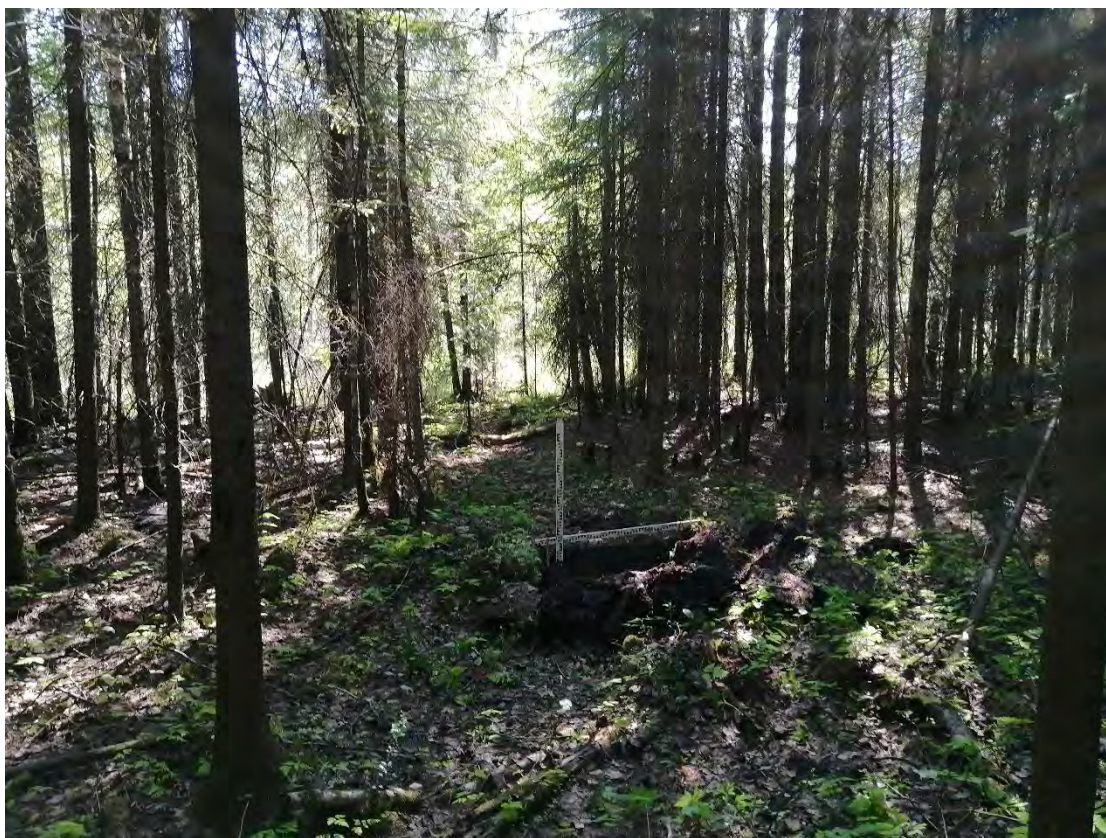
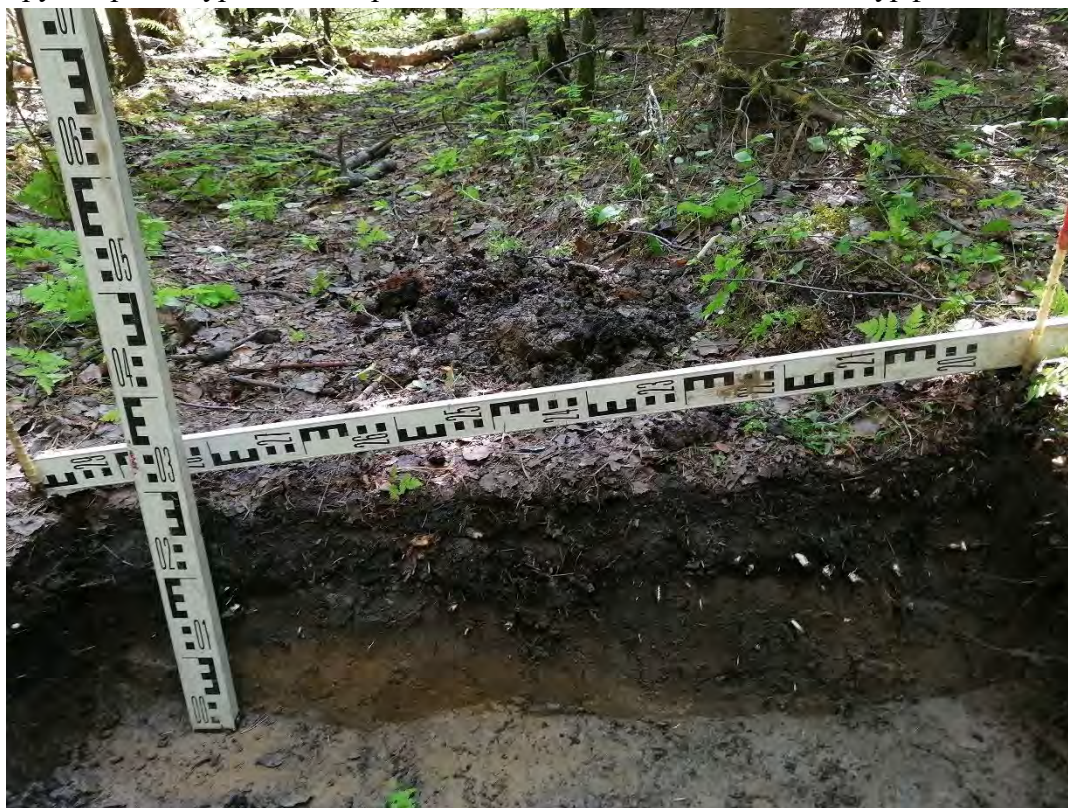
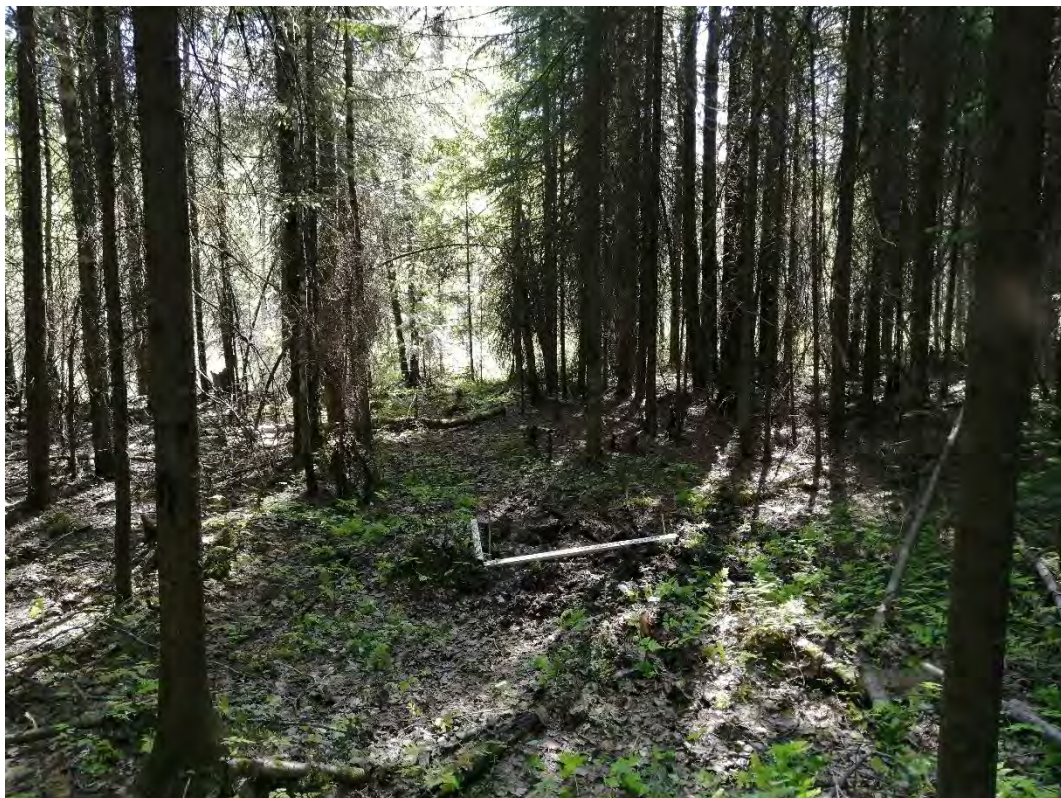
Шурф 11 выполнен в З части участка, в 35 м к В от его З границы (рис. 5, 62). Разрез выявил следующую стратиграфическую ситуацию (рис. 63, 64):

В стратиграфической колонке шурфа 11 археологические предметы (древние артефакты), а также какие-либо признаки культурного слоя (углистые прослойки, прокалы, кальцинированные кости и т.п.) не зафиксированы. По окончании работ шурф был рекультивирован (рис. 65).

Рис. 62. Комплекс по обращению с твердыми коммунальными отходами в городском округе Краснотурьинск Свердловской области. Местоположение шурфа 11, вид с С.

Рис. 63. Комплекс по обращению с твердыми коммунальными отходами в городском округе Краснотурьинск Свердловской области. Выполненный шурф 11, вид с С.

Рис. 64. Комплекс по обращению с твердыми коммунальными отходами в городском округе Краснотурьинск Свердловской области. Шурф 11, южная стенка, вид с С.

Рис. 65. Комплекс по обращению с твердыми коммунальными отходами в городском округе Краснотурьинск Свердловской области. Рекультивированный шурф 11, вид с С.

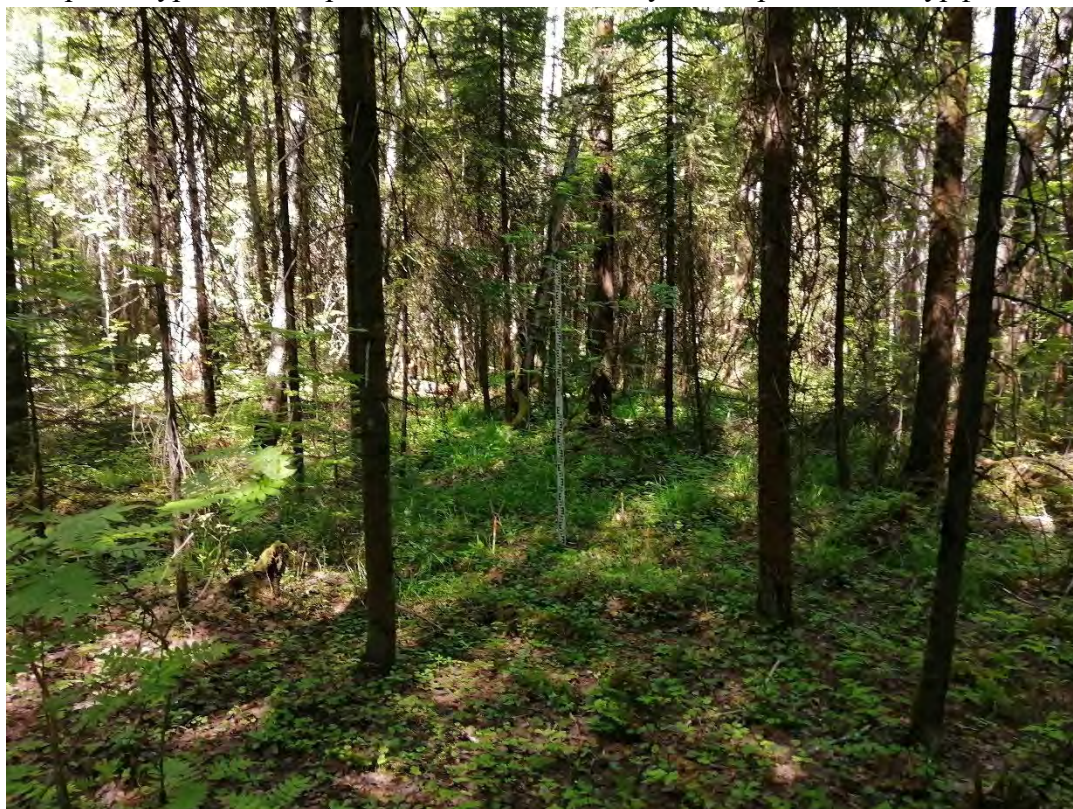
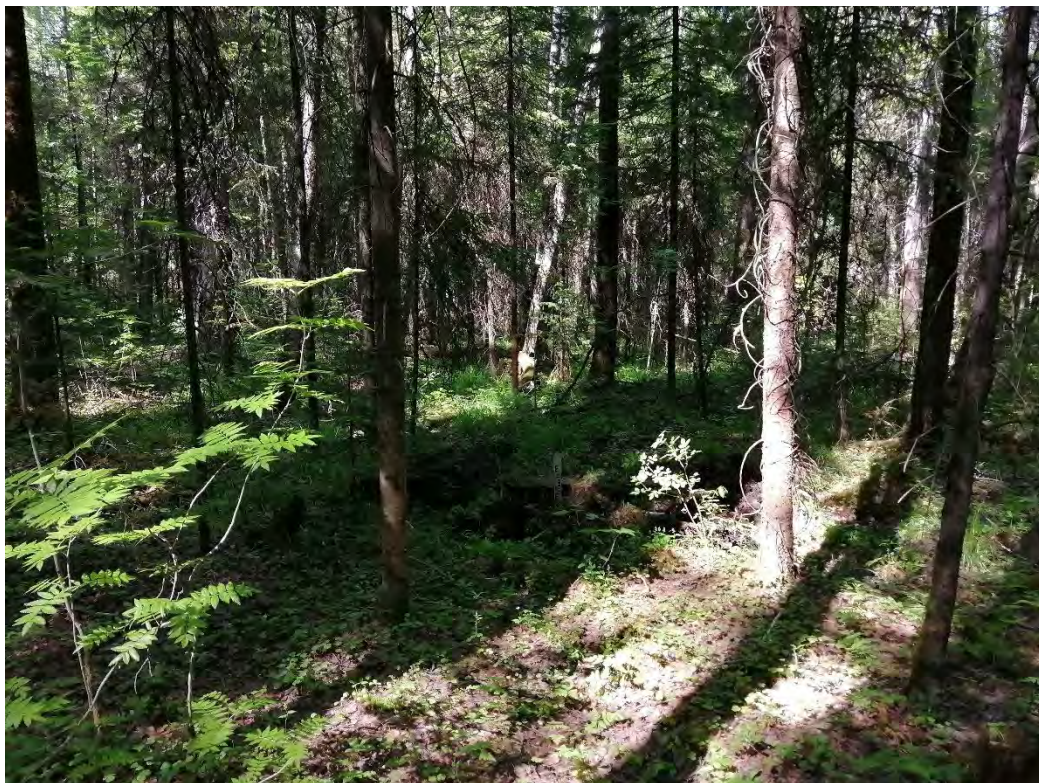
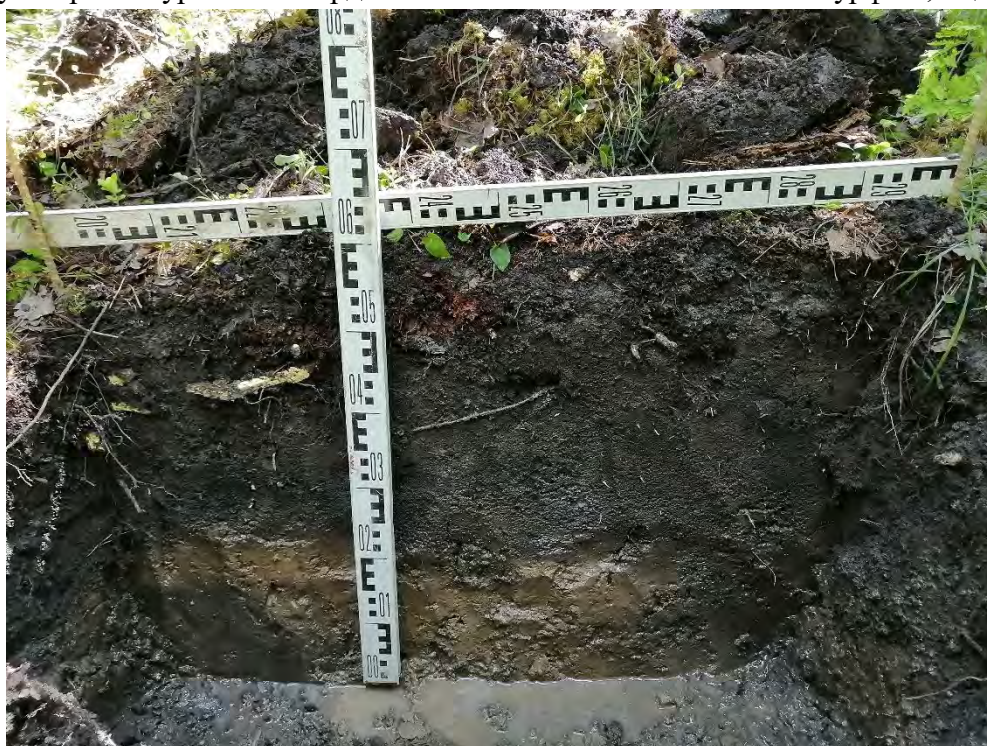
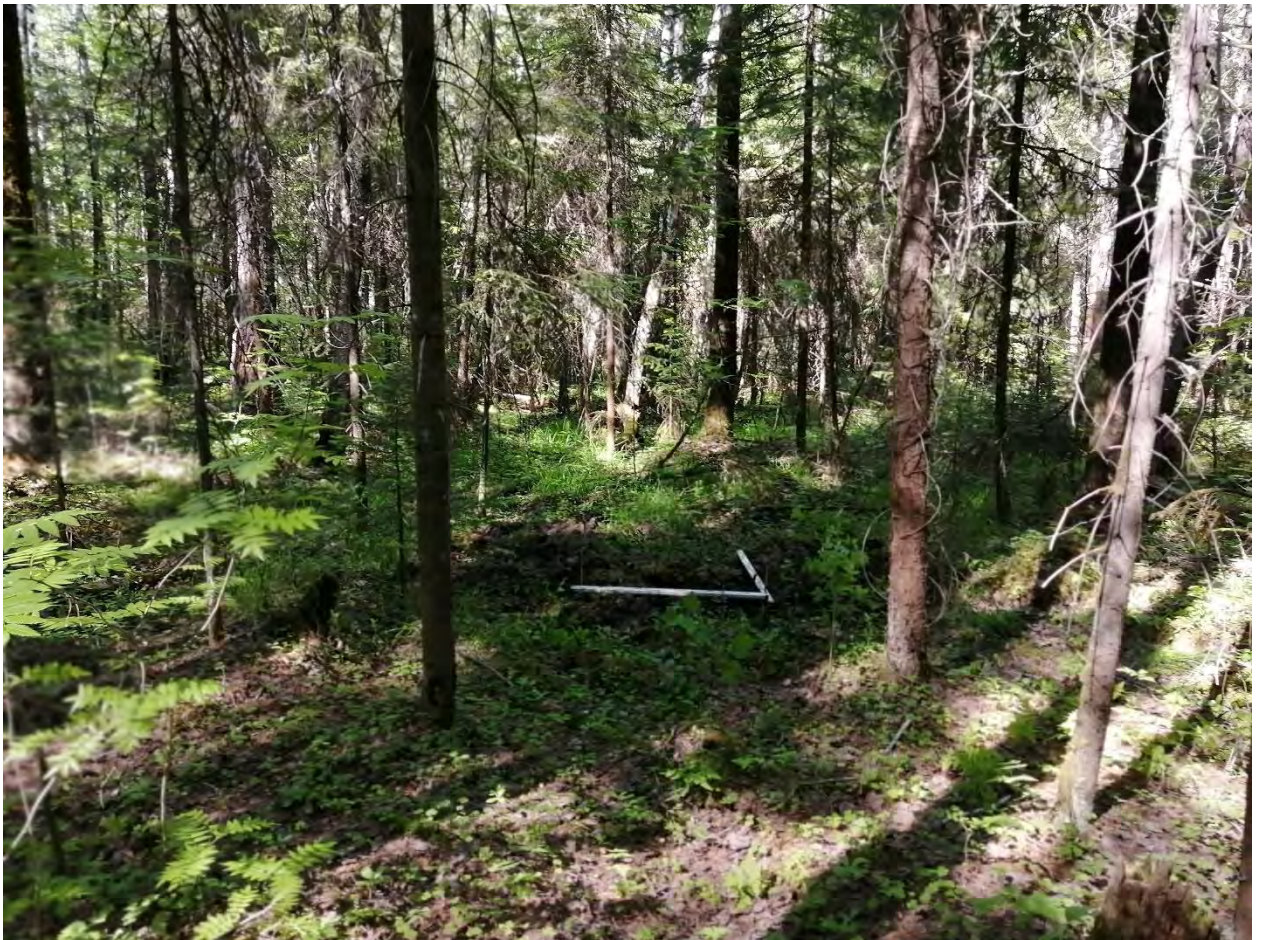
Шурф 12 выполнен в Ю части участка, в 90 м к С от его Ю угла (рис. 5, 66). Разрез выявил следующую стратиграфическую ситуацию (рис. 67, 68):

В стратиграфической колонке шурфа 12 археологические предметы (древние артефакты), а также какие-либо признаки культурного слоя (углистые прослойки, прокалы, кальцинированные кости и т.п.) не зафиксированы. По окончании работ шурф был рекультивирован (рис. 69).

Рис. 66. Комплекс по обращению с твердыми коммунальными отходами в городском округе Краснотурьинск Свердловской области. Местоположение шурфа 12, вид с С.

Рис. 67. Комплекс по обращению с твердыми коммунальными отходами в городском округе Краснотурьинск Свердловской области. Выполненный шурф 12, вид с С.

Рис. 68. Комплекс по обращению с твердыми коммунальными отходами в городском округе Краснотурьинск Свердловской области. Шурф 12, южная стенка, вид с С.

Рис. 69. Комплекс по обращению с твердыми коммунальными отходами в городском округе Краснотурьинск Свердловской области. Рекультивированный шурф 12, вид с С.
