АКТ

государственной историко-культурной экспертизы документации, содержащей результаты исследований, в соответствии с которыми определяется наличие или отсутствие объектов, обладающих признаками объекта культурного наследия на земельном участке, испрашиваемом под строительство объекта: «Комплекс по обращению с твердыми коммунальными отходами в городском округе Краснотурьинск Свердловской области»

1. Святлов В.Н. Технический отчет: археологическое обследование земельного участка, отводимого под строительство объекта: «Комплекс по обращению с твердыми коммунальными отходами в городском округе Краснотурьинск Свердловской области», проведенное в 2020 году.

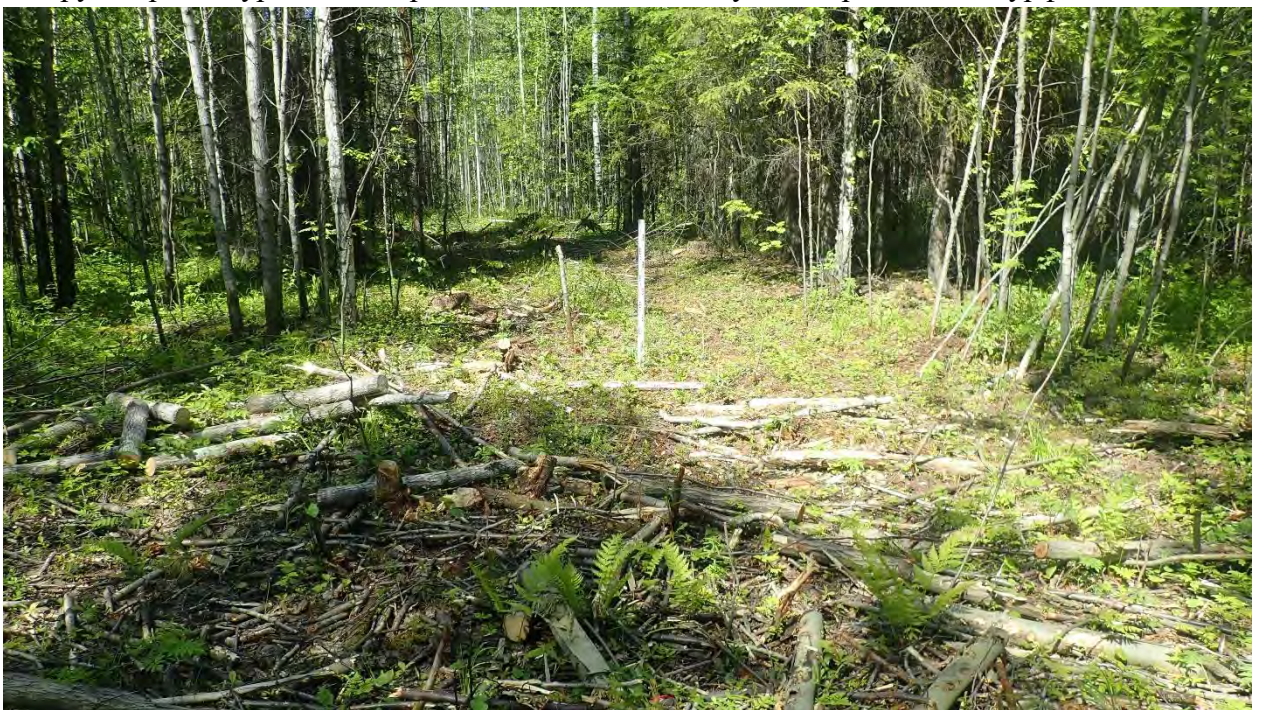
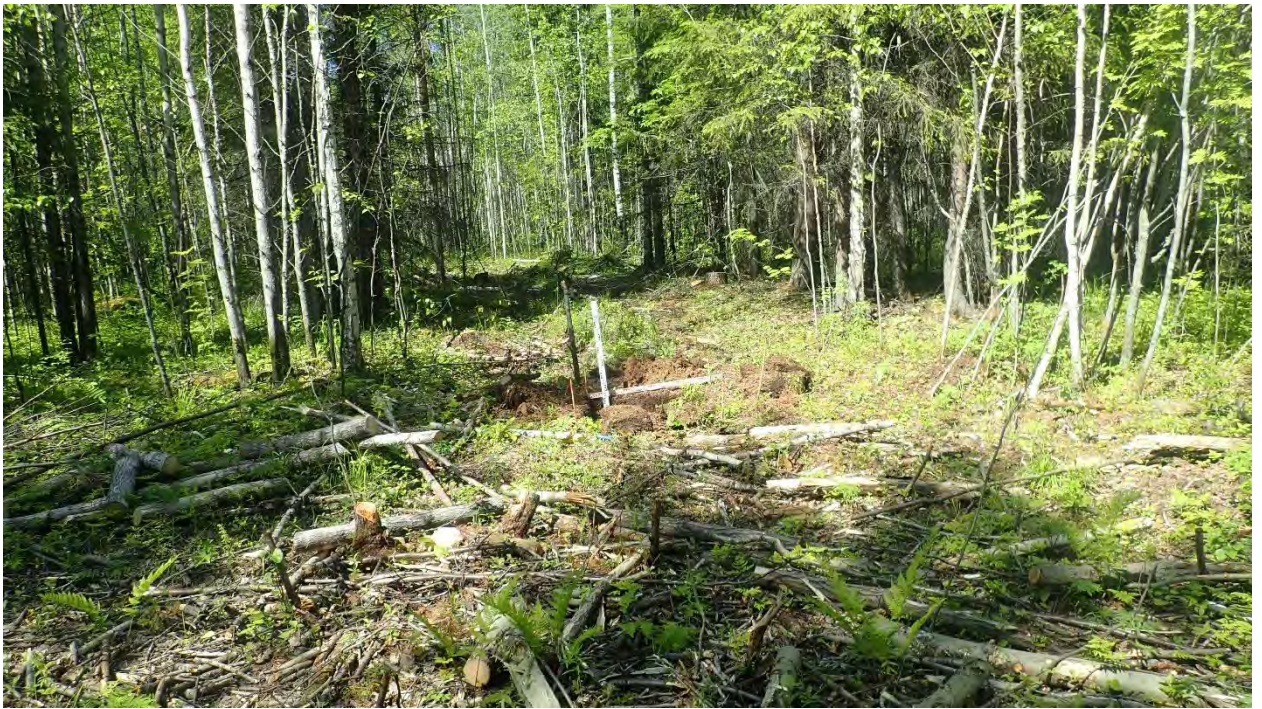
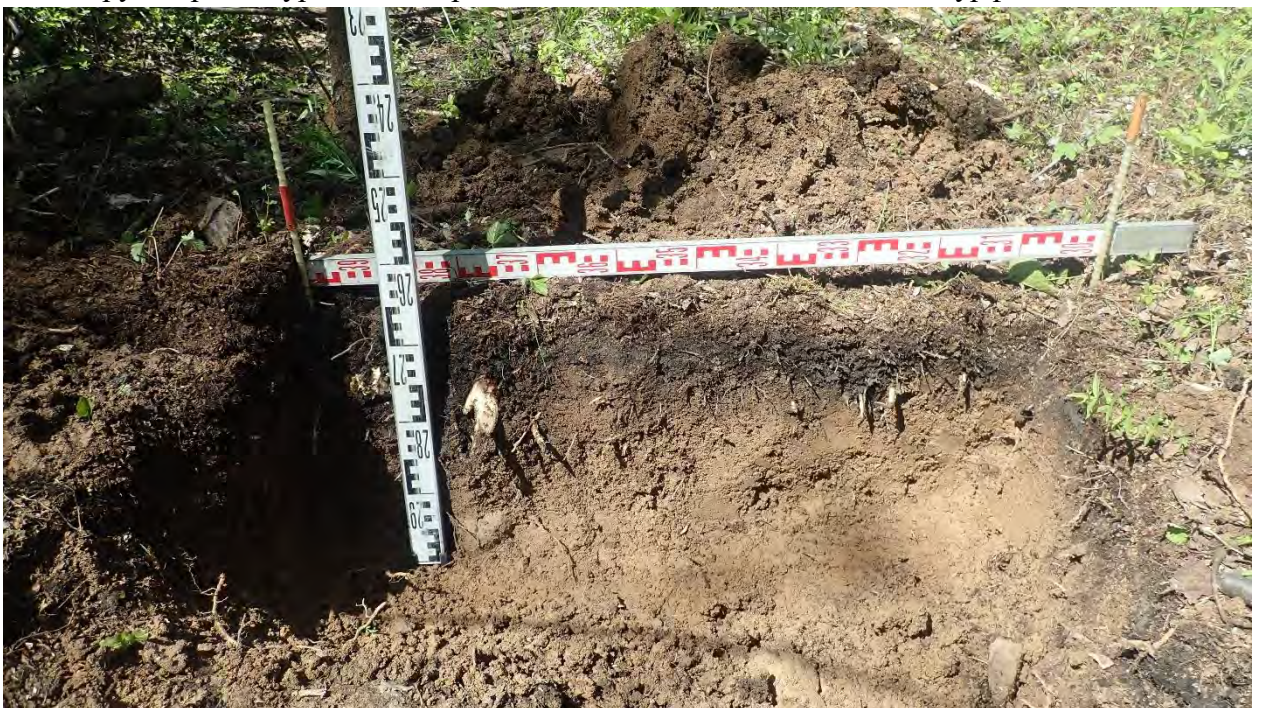
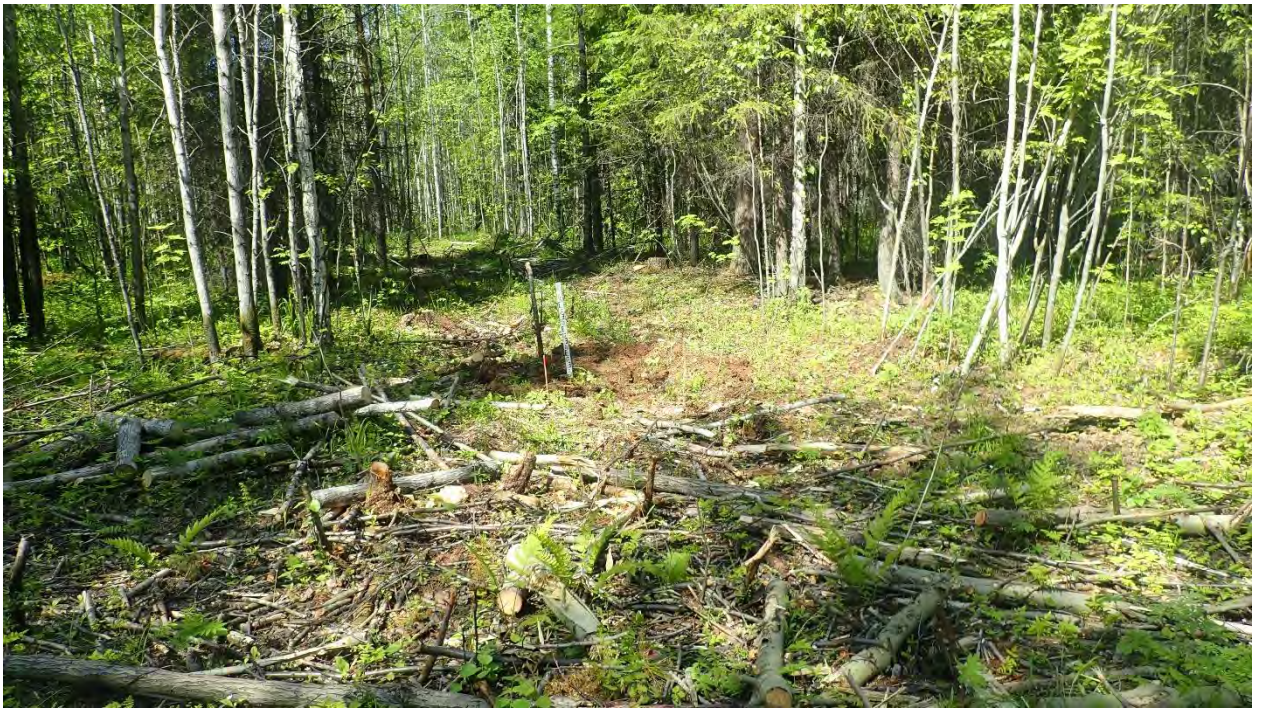
Шурф 13 выполнен в Ю части участка, в 120 м к СЗ от его Ю угла (рис. 5, 70). Разрез выявил следующую стратиграфическую ситуацию (рис. 71, 72):

В стратиграфической колонке шурфа 13 археологические предметы (древние артефакты), а также какие-либо признаки культурного слоя (углистые прослойки, прокалы, кальцинированные кости и т.п.) не зафиксированы. По окончании работ шурф был рекультивирован (рис. 73).

Рис. 70. Комплекс по обращению с твердыми коммунальными отходами в городском округе Краснотурьинск Свердловской области. Местоположение шурфа 13, вид с Ю.

Рис. 71. Комплекс по обращению с твердыми коммунальными отходами в городском округе Краснотурьинск Свердловской области. Выполненный шурф 13, вид с Ю.

Рис. 72. Комплекс по обращению с твердыми коммунальными отходами в городском округе Краснотурьинск Свердловской области. Шурф 13, северная стенка, вид с Ю.

Рис. 73. Комплекс по обращению с твердыми коммунальными отходами в городском округе Краснотурьинск Свердловской области. Рекультивированный шурф 13, вид с Ю.

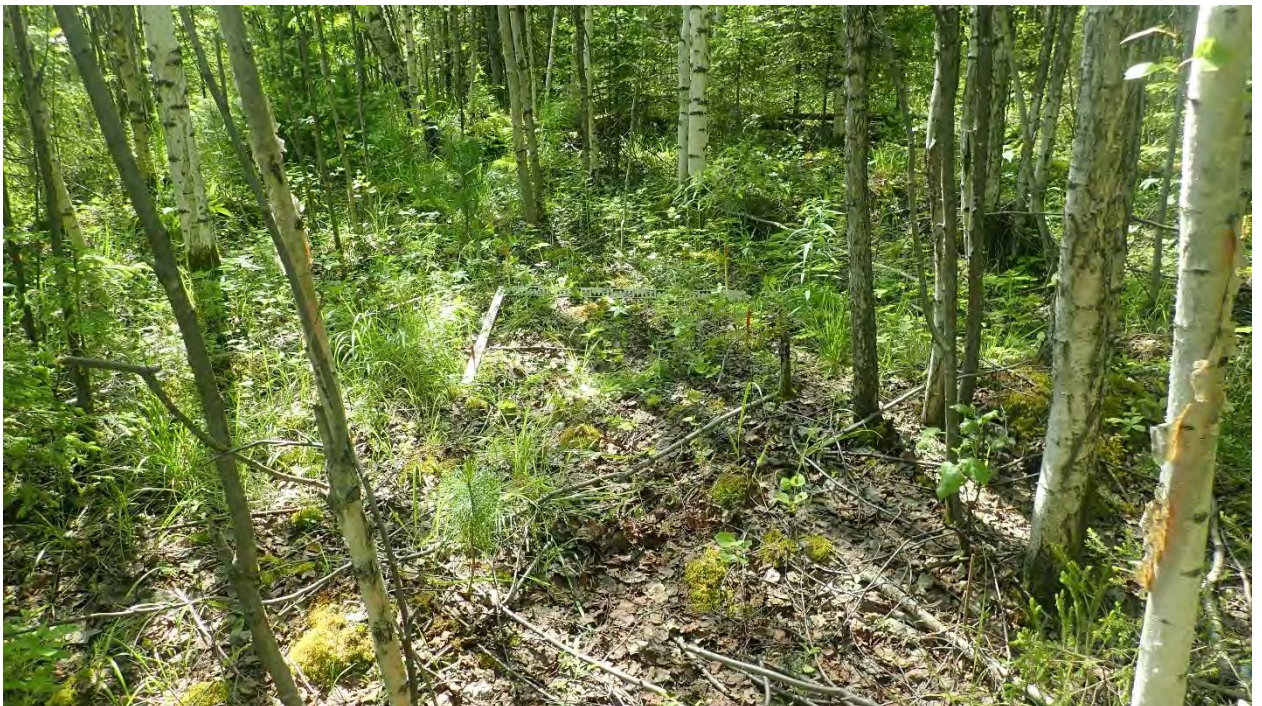
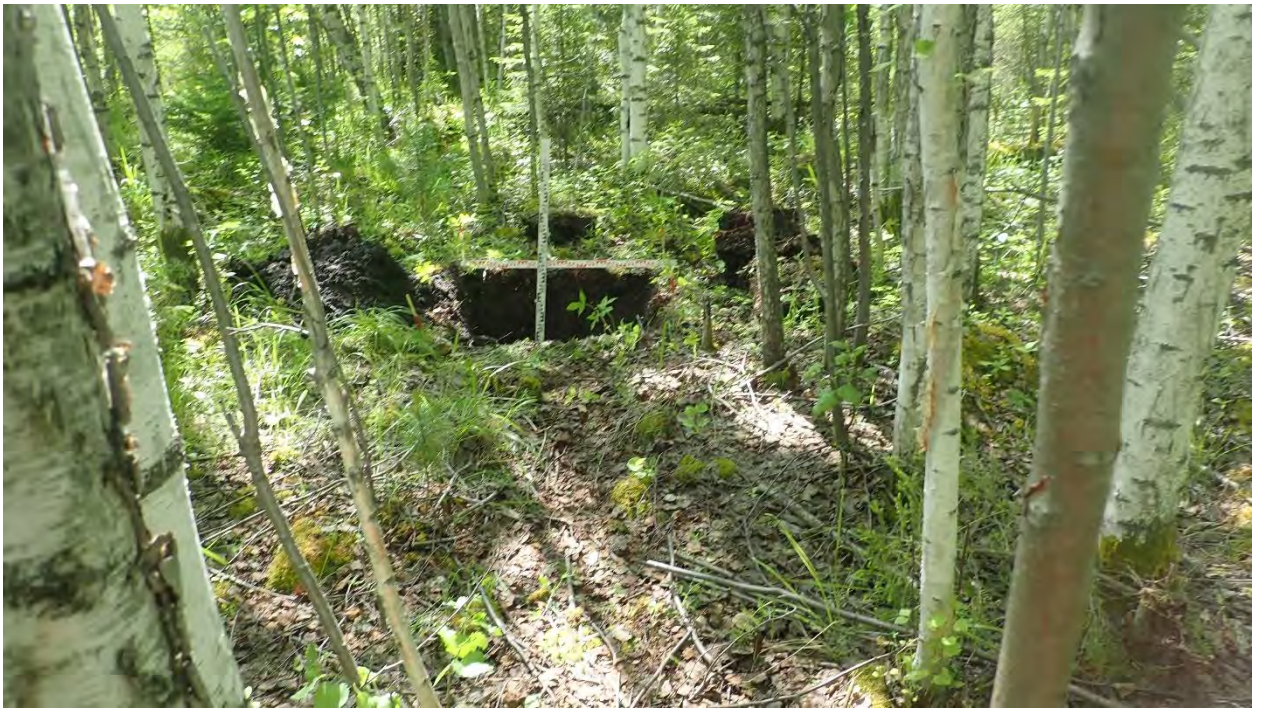
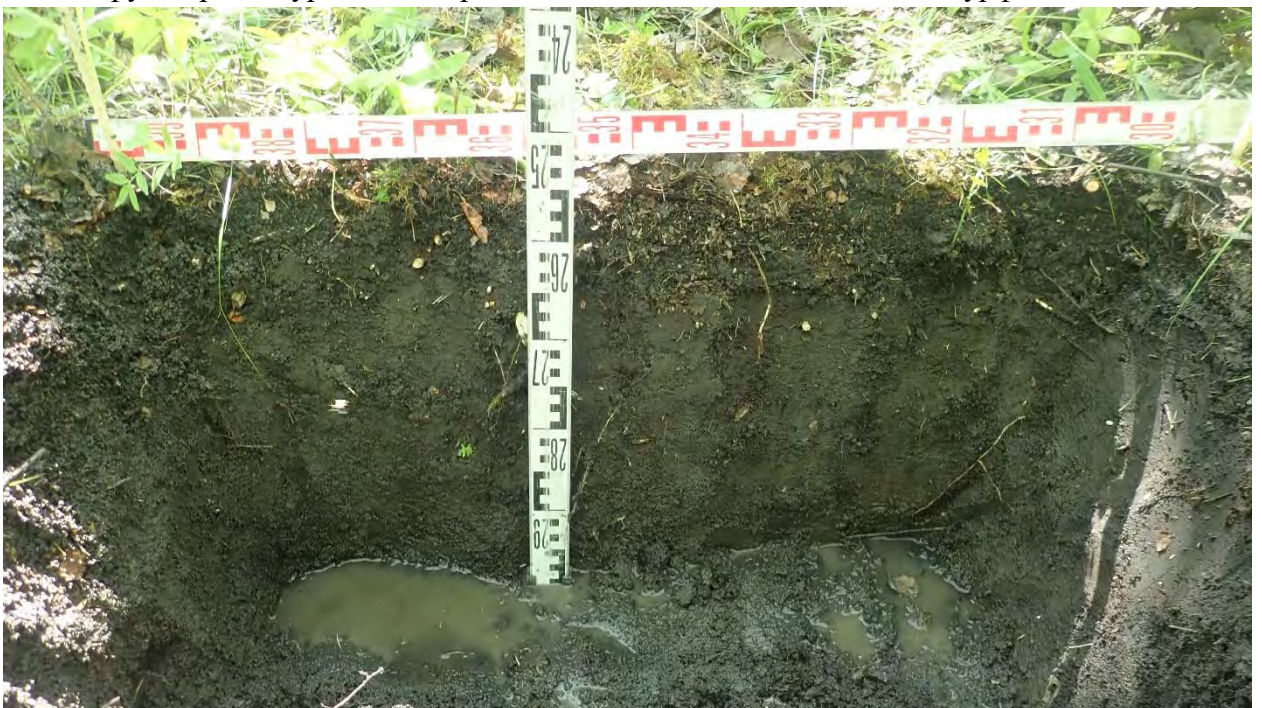
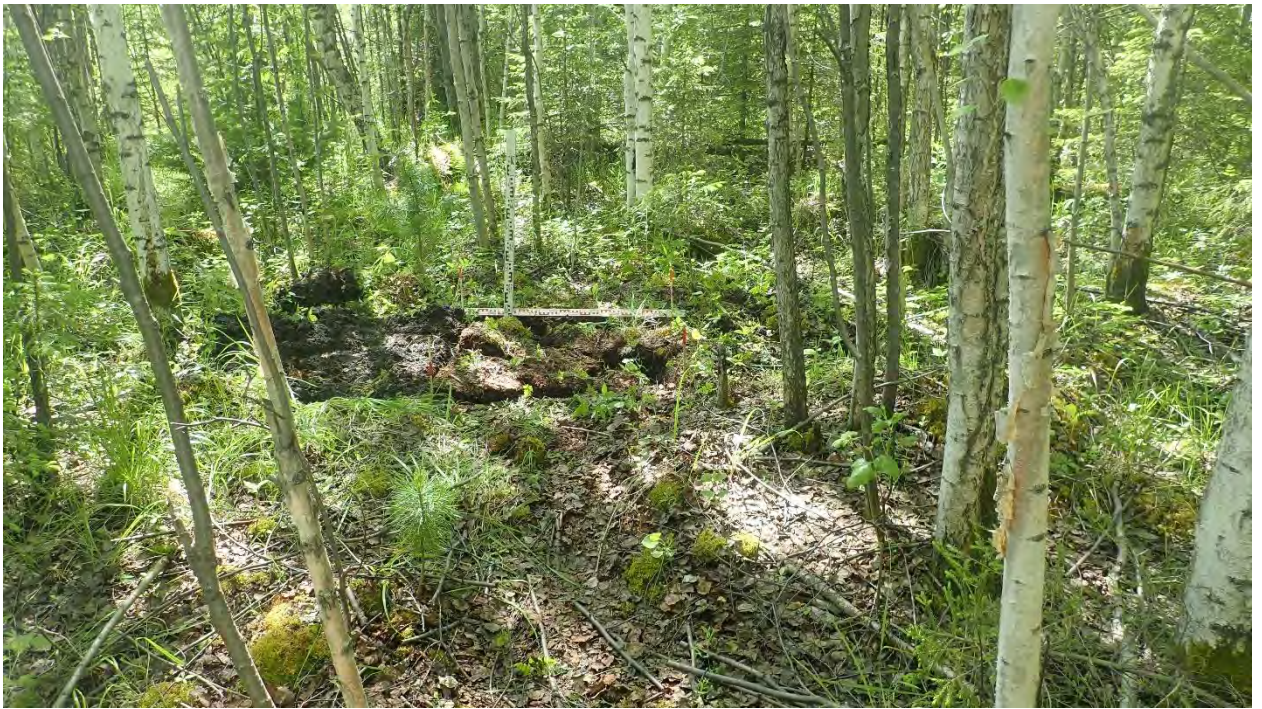
Шурф 14 выполнен в Ю части участка, в 200 м к С от его Ю угла (рис. 5, 74). Разрез выявил следующую стратиграфическую ситуацию (рис. 75, 76):

В стратиграфической колонке шурфа 14 археологические предметы (древние артефакты), а также какие-либо признаки культурного слоя (углистые прослойки, прокалы, кальцинированные кости и т.п.) не зафиксированы. По окончании работ шурф был рекультивирован (рис. 77).

Рис. 74. Комплекс по обращению с твердыми коммунальными отходами в городском округе Краснотурьинск Свердловской области. Местоположение шурфа 14, вид с З.

Рис. 75. Комплекс по обращению с твердыми коммунальными отходами в городском округе Краснотурьинск Свердловской области. Выполненный шурф 14, вид с 3.

Рис. 76. Комплекс по обращению с твердыми коммунальными отходами в городском округе Краснотурьинск Свердловской области. Шурф 14, восточная стенка, вид с 3.

Рис. 77. Комплекс по обращению с твердыми коммунальными отходами в городском округе Краснотурьинск Свердловской области. Рекультивированный шурф 14, вид с 3.

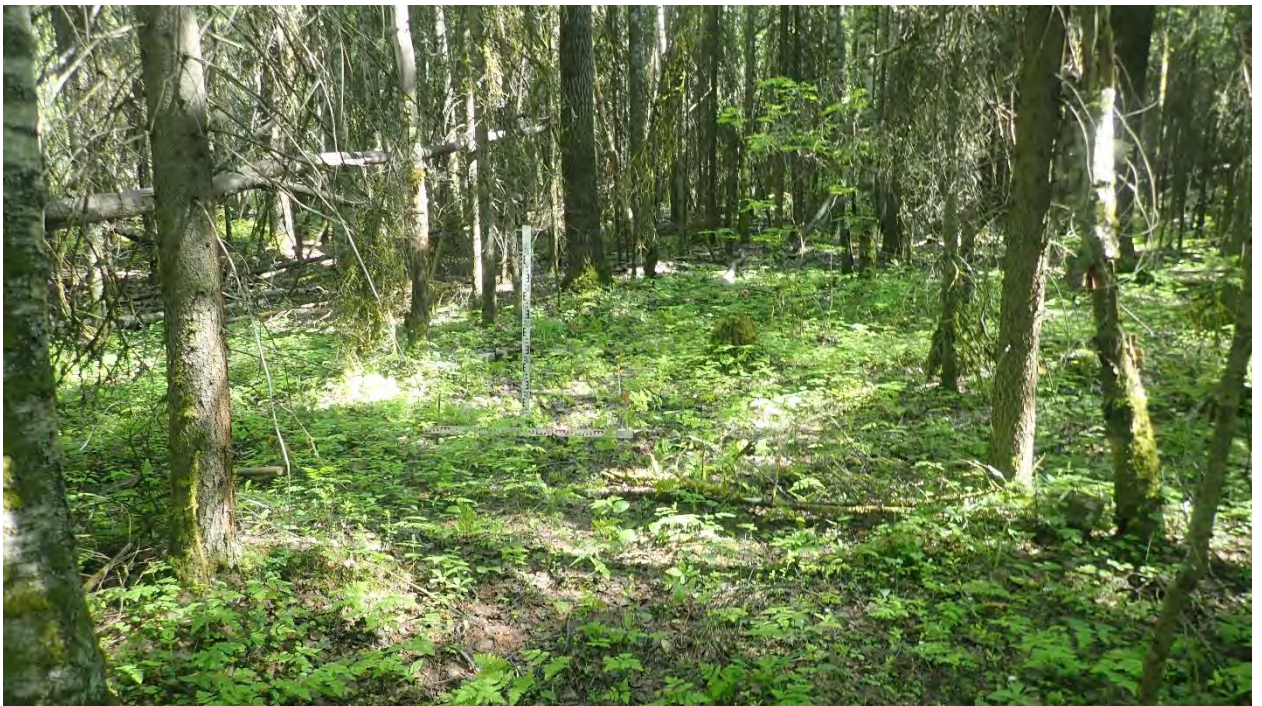
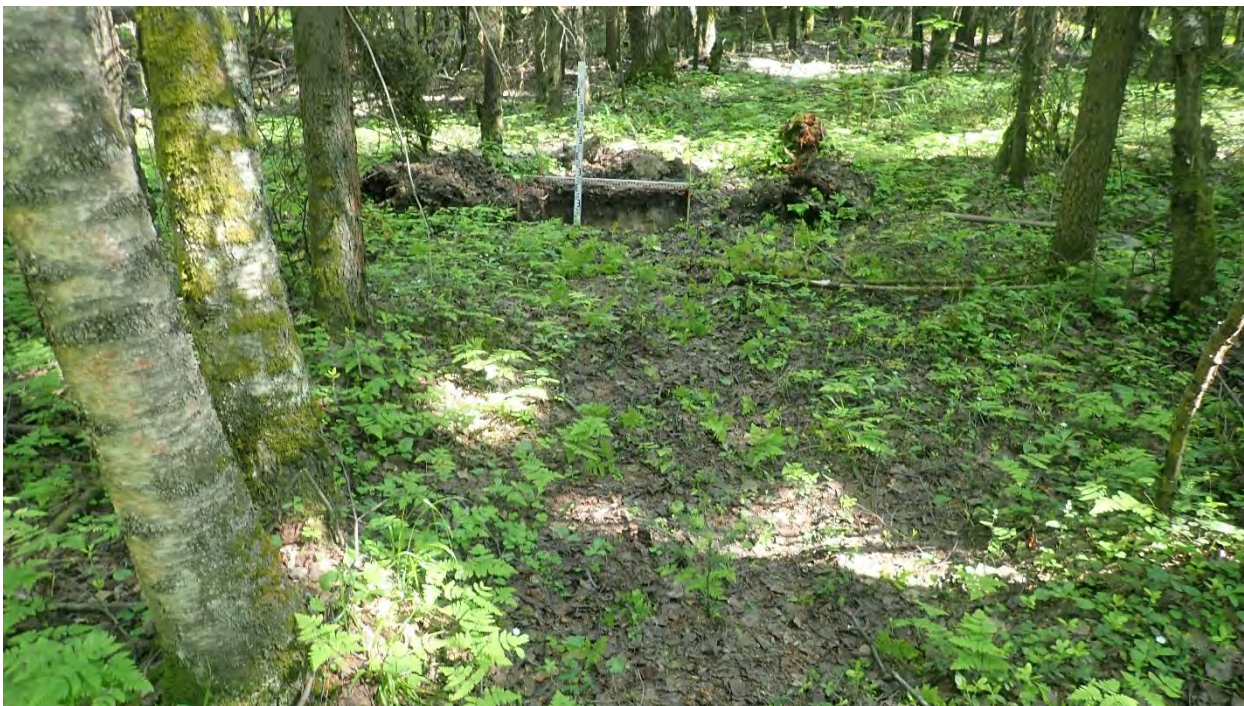
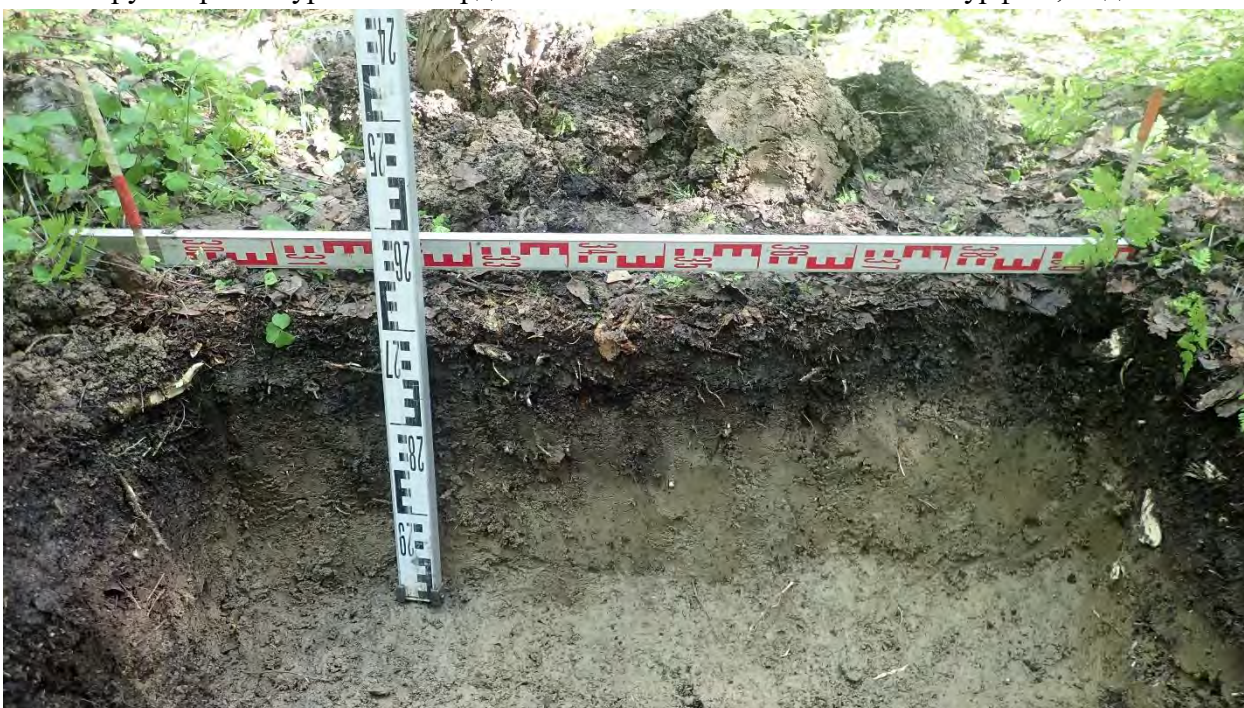
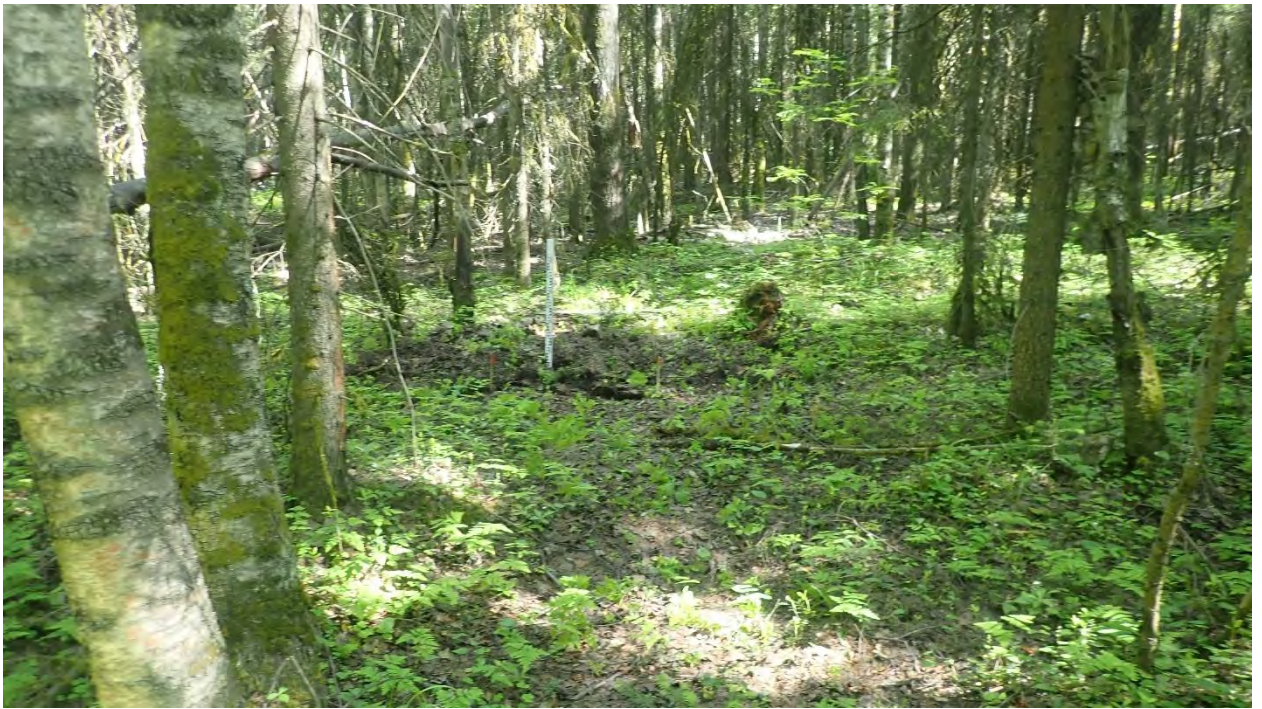
Шурф 15 выполнен в В части участка, в 40 м к З от его В границы (рис. 5, 78). Разрез выявил следующую стратиграфическую ситуацию (рис. 79, 80):

В стратиграфической колонке шурфа 15 археологические предметы (древние артефакты), а также какие-либо признаки культурного слоя (углистые прослойки, прокалы, кальцинированные кости и т.п.) не зафиксированы. По окончании работ шурф был рекультивирован (рис. 81).

Рис. 78. Комплекс по обращению с твердыми коммунальными отходами в городском округе Краснотурьинск Свердловской области. Местоположение шурфа 15, вид с 3.

Рис. 79. Комплекс по обращению с твердыми коммунальными отходами в городском округе Краснотурьинск Свердловской области. Выполненный шурф 15, вид с 3.

Рис. 80. Комплекс по обращению с твердыми коммунальными отходами в городском округе Краснотурьинск Свердловской области. Шурф 15, восточная стенка, вид с 3.

Рис. 81. Комплекс по обращению с твердыми коммунальными отходами в городском округе Краснотурьинск Свердловской области. Рекультивированный шурф 15, вид с З.

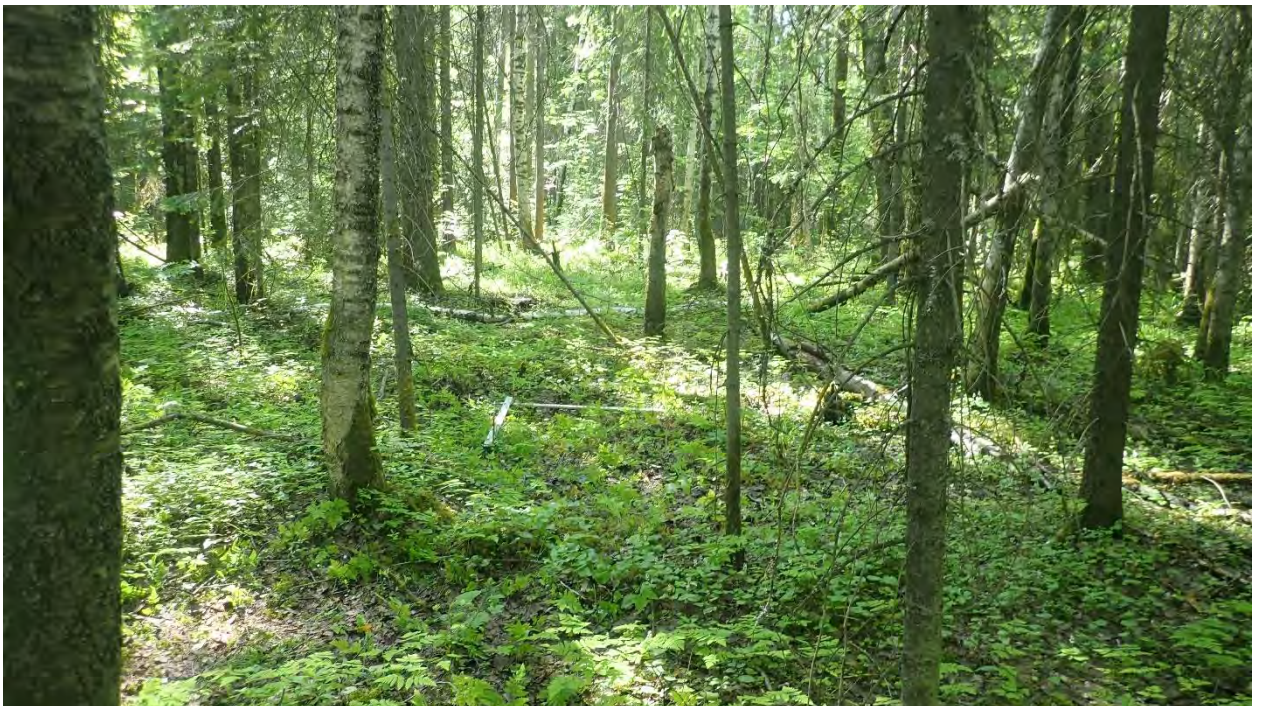
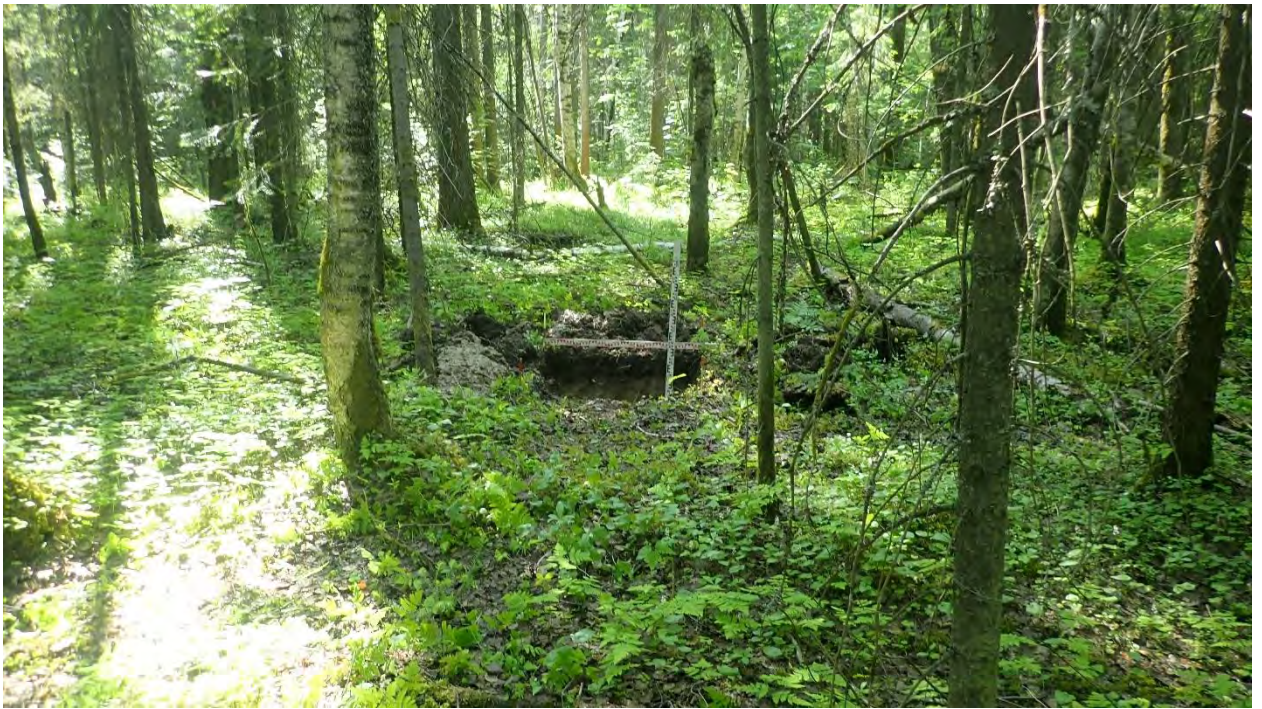
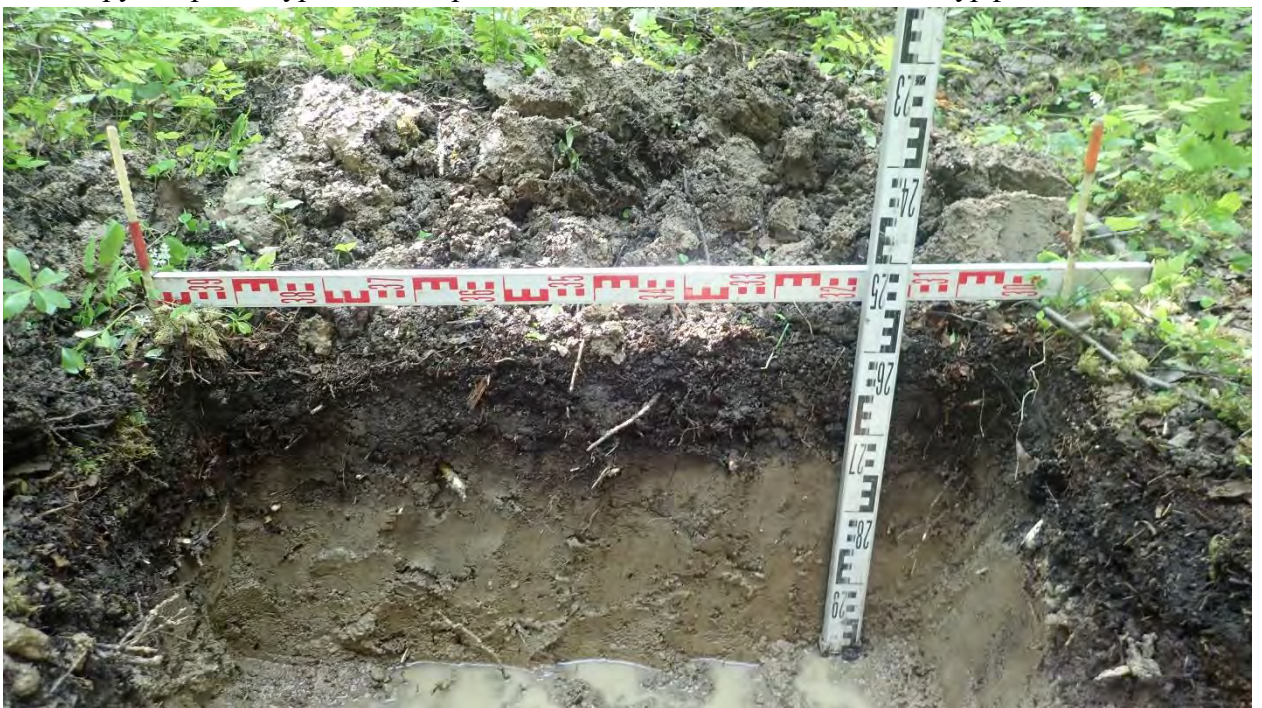
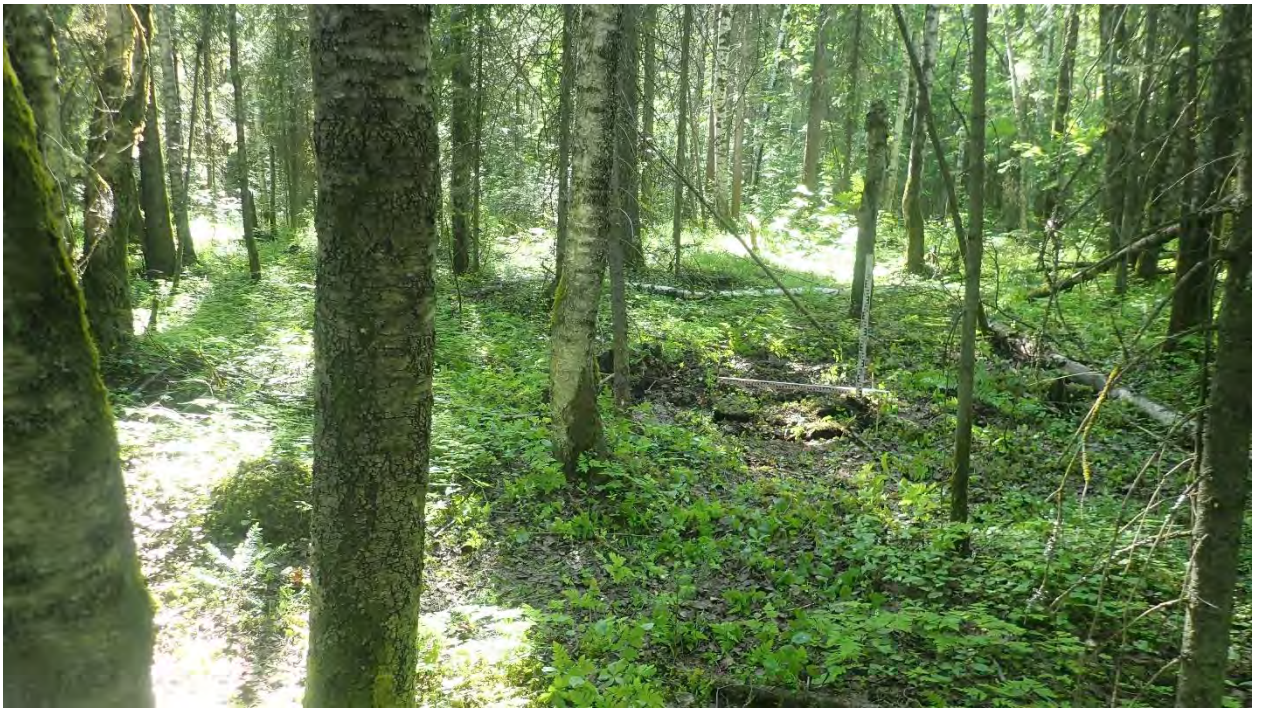
Шурф 16 выполнен в центральной части участка, в 110 м к Ю от его С границы (рис. 5, 82). Разрез выявил следующую стратиграфическую ситуацию (рис. 83, 84):

В стратиграфической колонке шурфа 16 археологические предметы (древние артефакты), а также какие-либо признаки культурного слоя (углистые прослойки, прокалы, кальцинированные кости и т.п.) не зафиксированы. По окончании работ шурф был рекультивирован (рис. 85).

Рис. 82. Комплекс по обращению с твердыми коммунальными отходами в городском округе Краснотурьинск Свердловской области. Местоположение шурфа 16, вид с С.

Рис. 83. Комплекс по обращению с твердыми коммунальными отходами в городском округе Краснотурьинск Свердловской области. Выполненный шурф 16, вид с Ю.

Рис. 84. Комплекс по обращению с твердыми коммунальными отходами в городском округе Краснотурьинск Свердловской области. Шурф 16, северная стенка, вид с Ю.

Рис. 85. Комплекс по обращению с твердыми коммунальными отходами в городском округе Краснотурьинск Свердловской области. Рекультивированный шурф 16, вид с Ю.

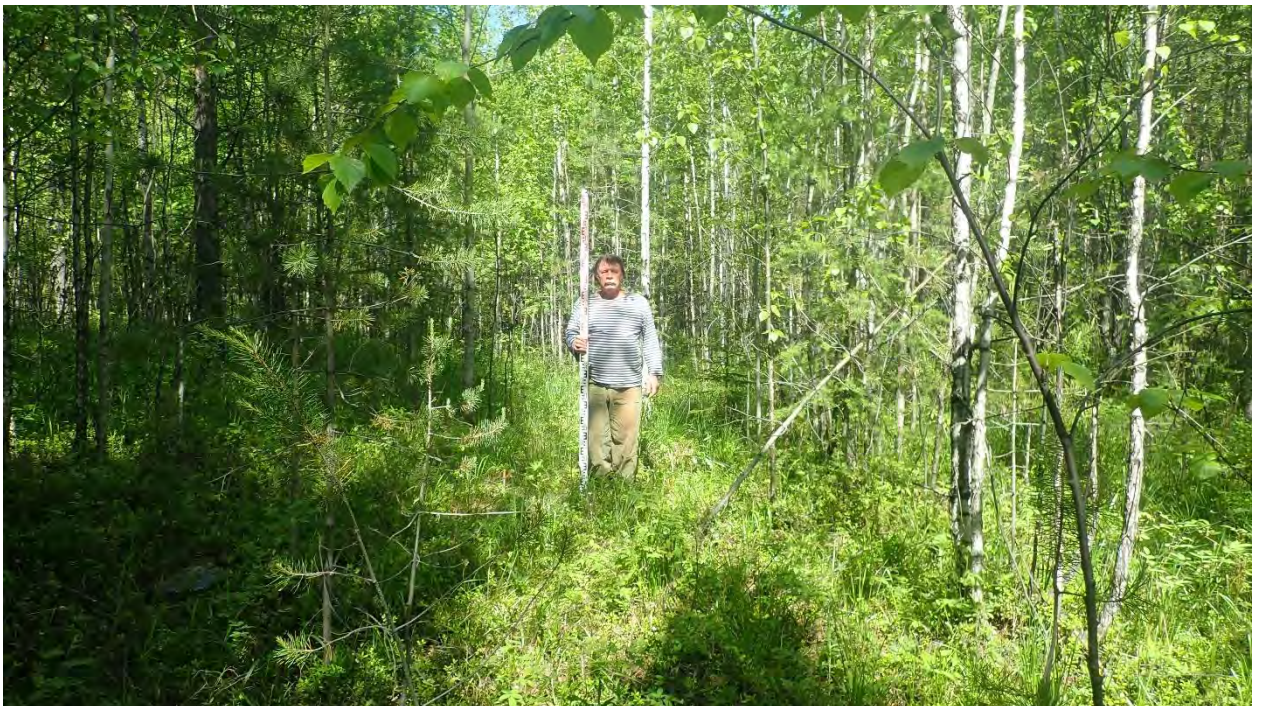
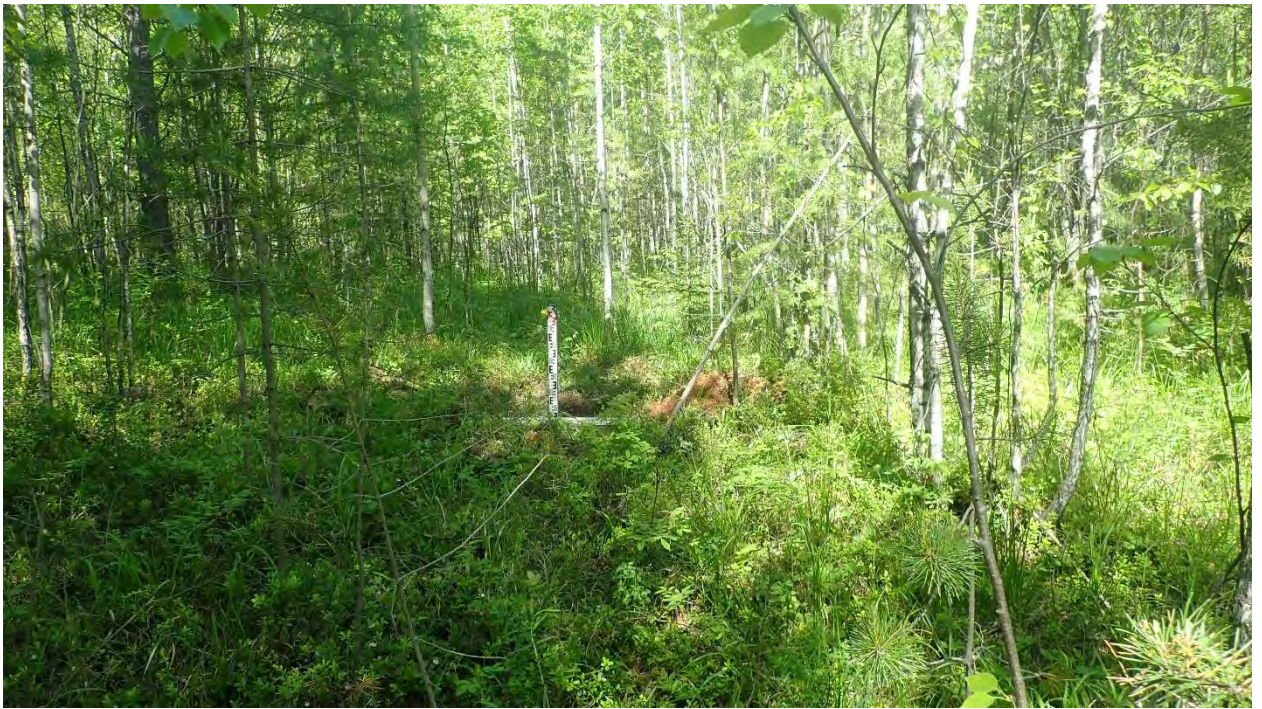
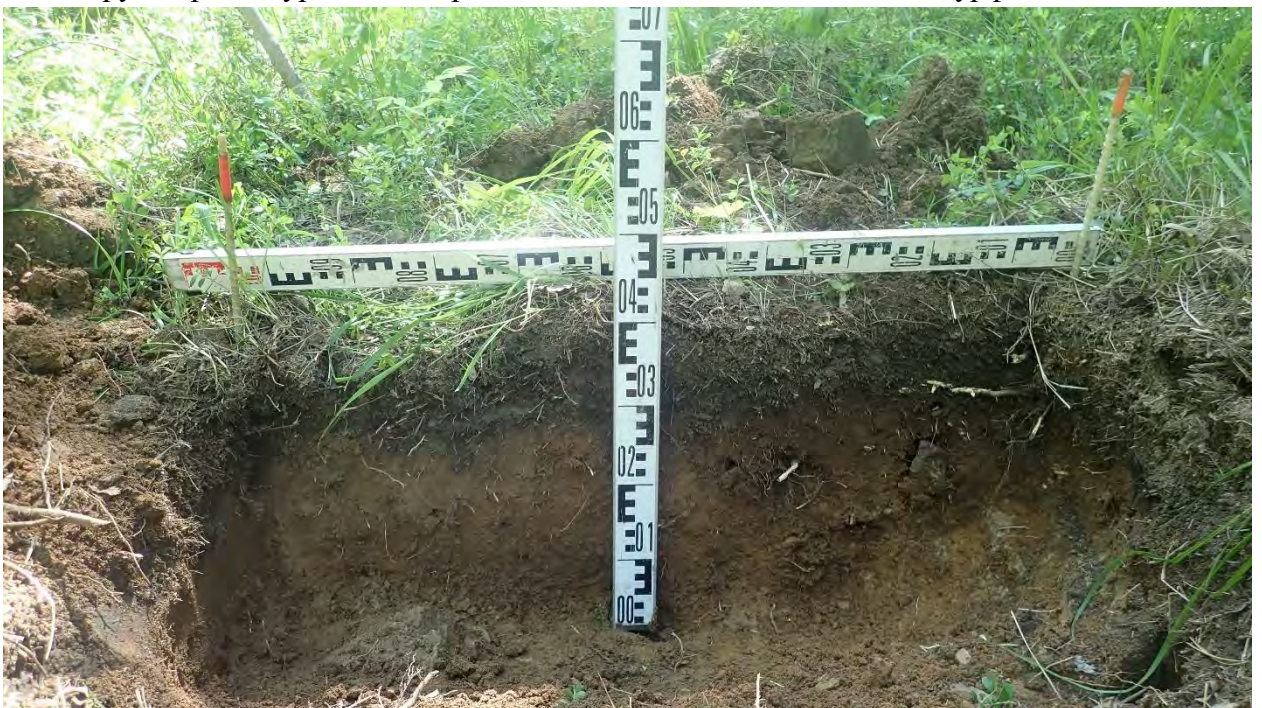
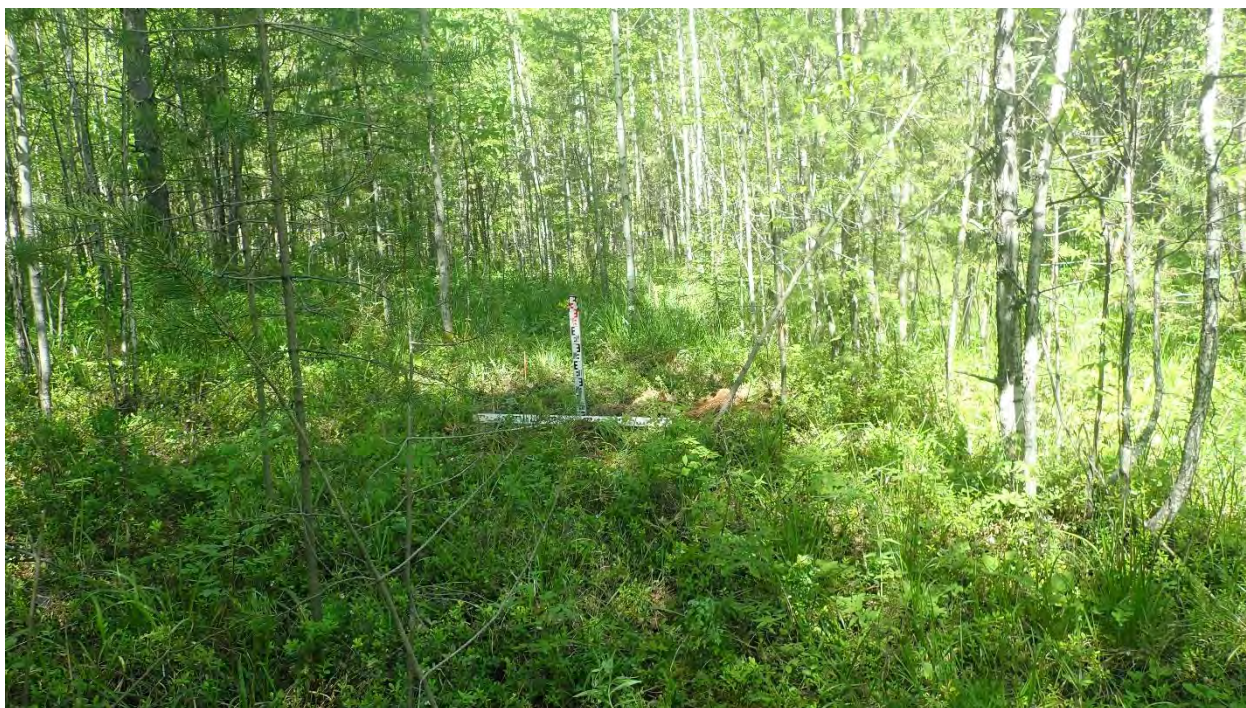
Шурф 17 выполнен в центральной части участка, в 180 м к Ю от его С границы (рис. 5, 86). Разрез выявил следующую стратиграфическую ситуацию (рис. 87, 88):

В стратиграфической колонке шурфа 17 археологические предметы (древние артефакты), а также какие-либо признаки культурного слоя (углистые прослойки, прокалы, кальцинированные кости и т.п.) не зафиксированы. По окончании работ шурф был рекультивирован (рис. 89).

Рис. 86. Комплекс по обращению с твердыми коммунальными отходами в городском округе Краснотурьинск Свердловской области. Местоположение шурфа 17, вид с Ю.

Рис. 87. Комплекс по обращению с твердыми коммунальными отходами в городском округе Краснотурьинск Свердловской области. Выполненный шурф 17, вид с Ю.

Рис. 88. Комплекс по обращению с твердыми коммунальными отходами в городском округе Краснотурьинск Свердловской области. Шурф 17, северная стенка, вид с Ю.

Рис. 89. Комплекс по обращению с твердыми коммунальными отходами в городском округе Краснотурьинск Свердловской области. Рекультивированный шурф 17, вид с Ю.
