АКТ

государственной историко-культурной экспертизы документации, содержащей результаты исследований, в соответствии с которыми определяется наличие или отсутствие объектов, обладающих признаками объекта культурного наследия на земельном участке, испрашиваемом под строительство объекта: «Комплекс по обращению с твердыми коммунальными отходами в городском округе Краснотурьинск Свердловской области»

1. Святлов В.Н. Технический отчет: археологическое обследование земельного участка, отводимого под строительство объекта: «Комплекс по обращению с твердыми коммунальными отходами в городском округе Краснотурьинск Свердловской области», проведенное в 2020 году.

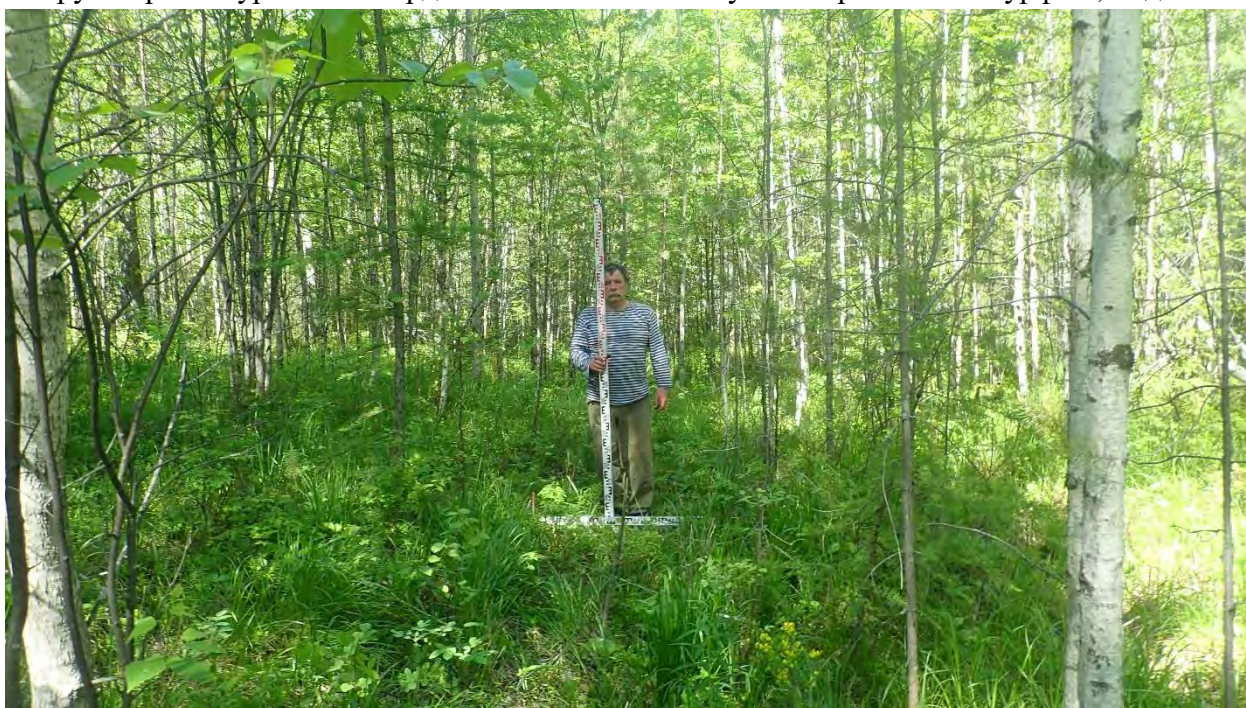
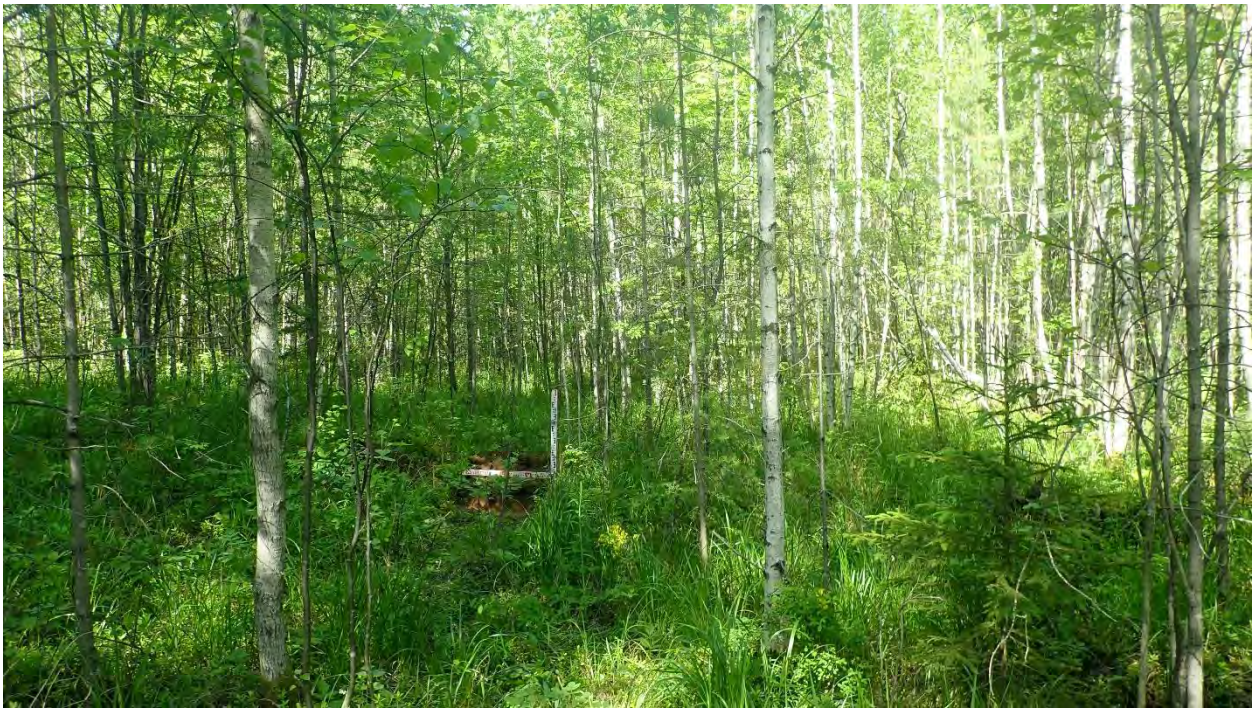
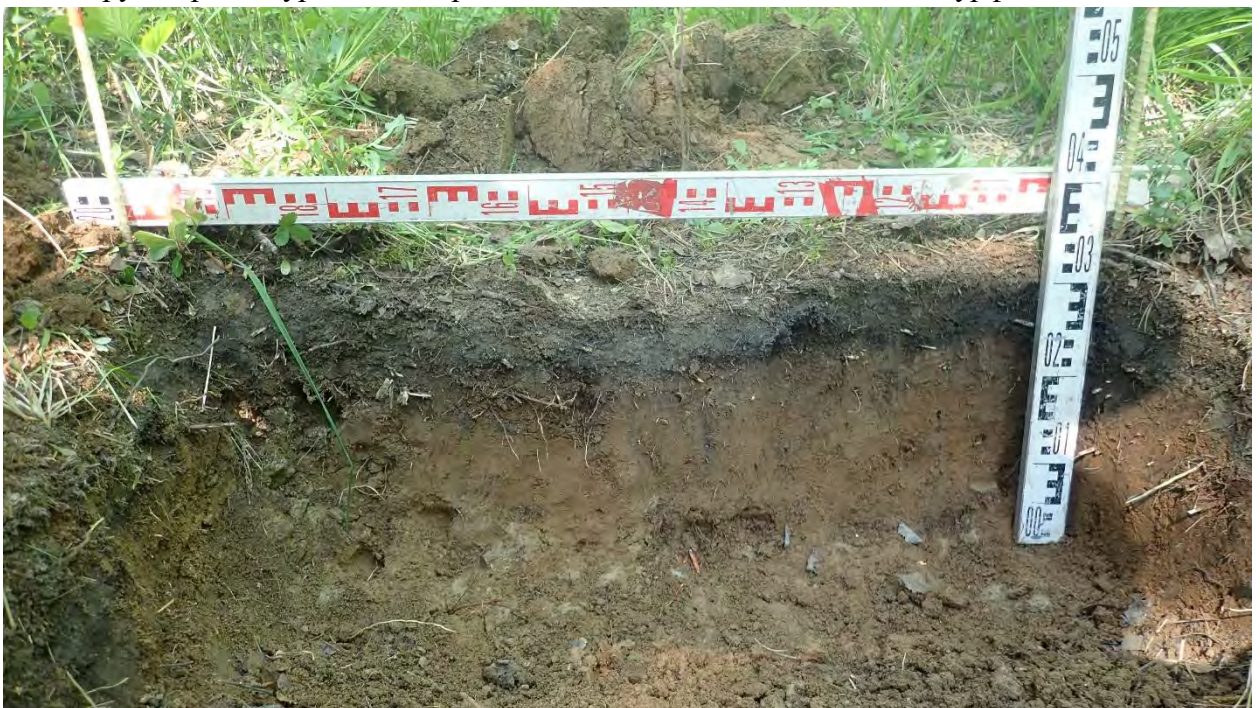
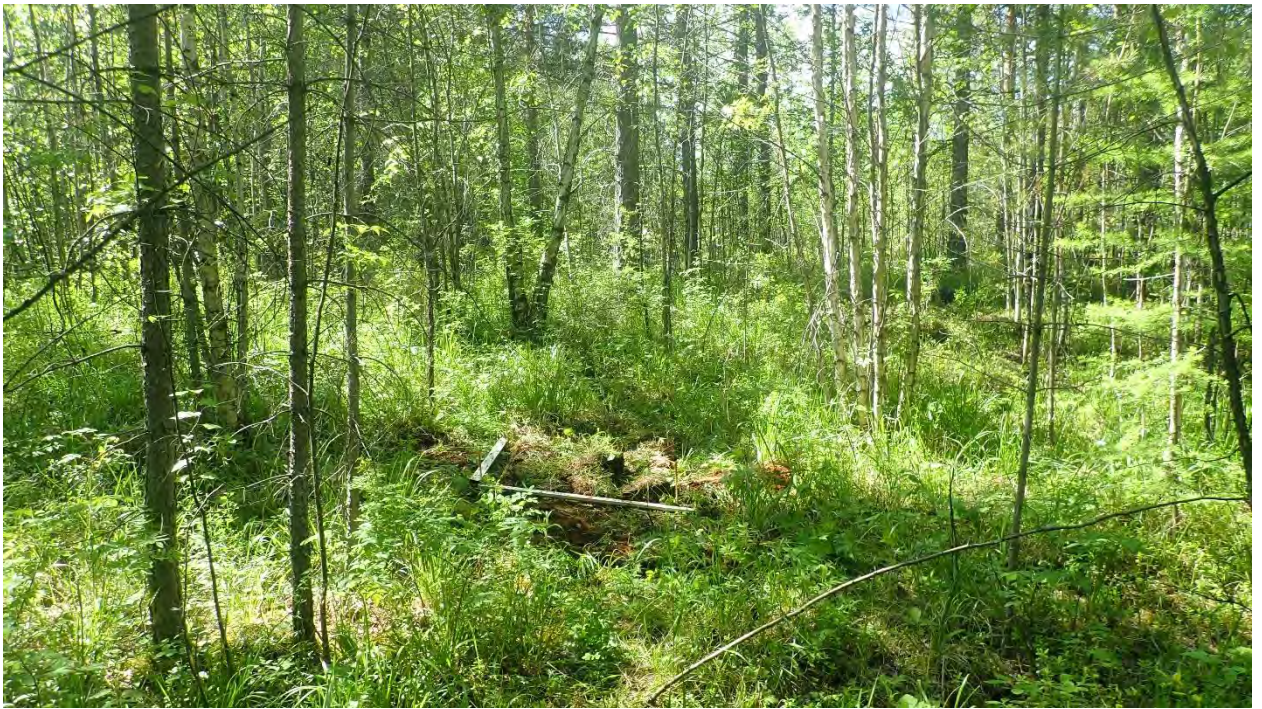
Шурф 18 выполнен в СВ части участка, в 10 м к Ю от его С границы (рис. 5, 90). Разрез выявил следующую стратиграфическую ситуацию (рис. 91, 92):

В стратиграфической колонке шурфа 18 археологические предметы (древние артефакты), а также какие-либо признаки культурного слоя (углистые прослойки, прокалы, кальцинированные кости и т.п.) не зафиксированы. По окончании работ шурф был рекультивирован (рис. 93).

Рис. 90. Комплекс по обращению с твердыми коммунальными отходами в городском округе Краснотурьинск Свердловской области. Местоположение шурфа 18, вид с Ю.

Рис. 91. Комплекс по обращению с твердыми коммунальными отходами в городском округе Краснотурьинск Свердловской области. Выполненный шурф 18, вид с Ю.

Рис. 92. Комплекс по обращению с твердыми коммунальными отходами в городском округе Краснотурьинск Свердловской области. Шурф 18, северная стенка, вид с Ю.

Рис. 93. Комплекс по обращению с твердыми коммунальными отходами в городском округе Краснотурьинск Свердловской области. Рекультивированный шурф 18, вид с С.

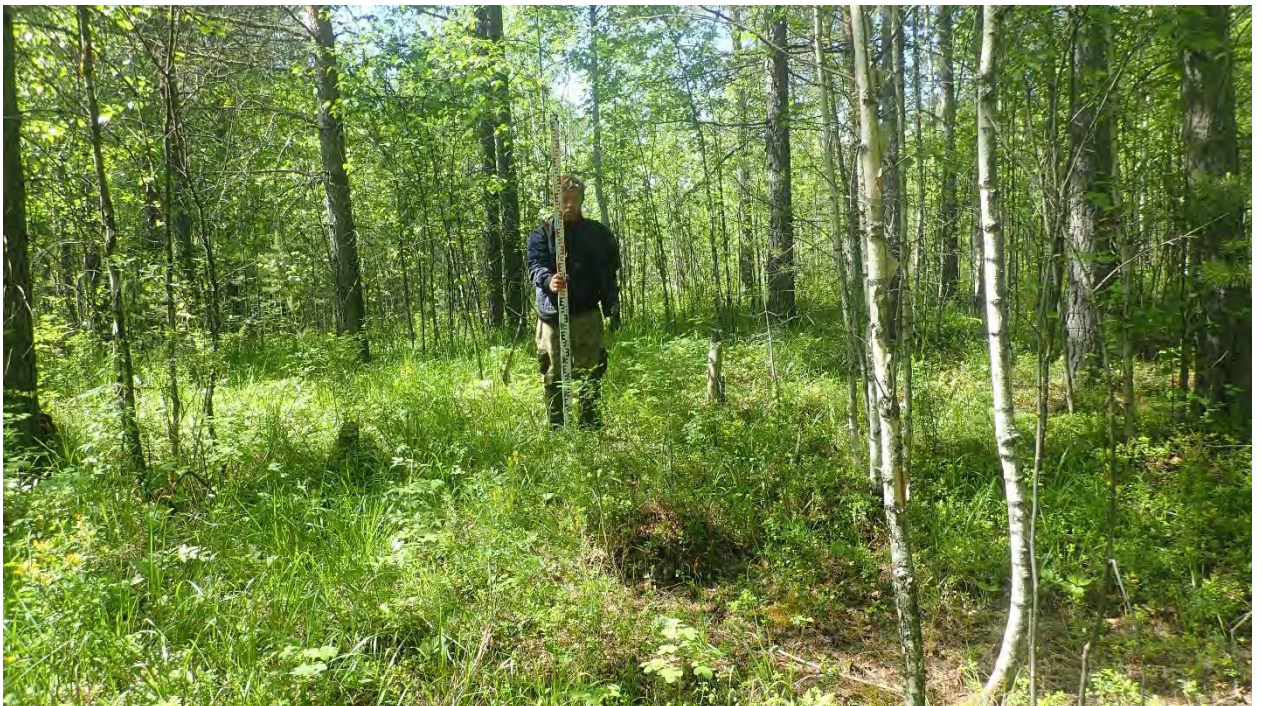
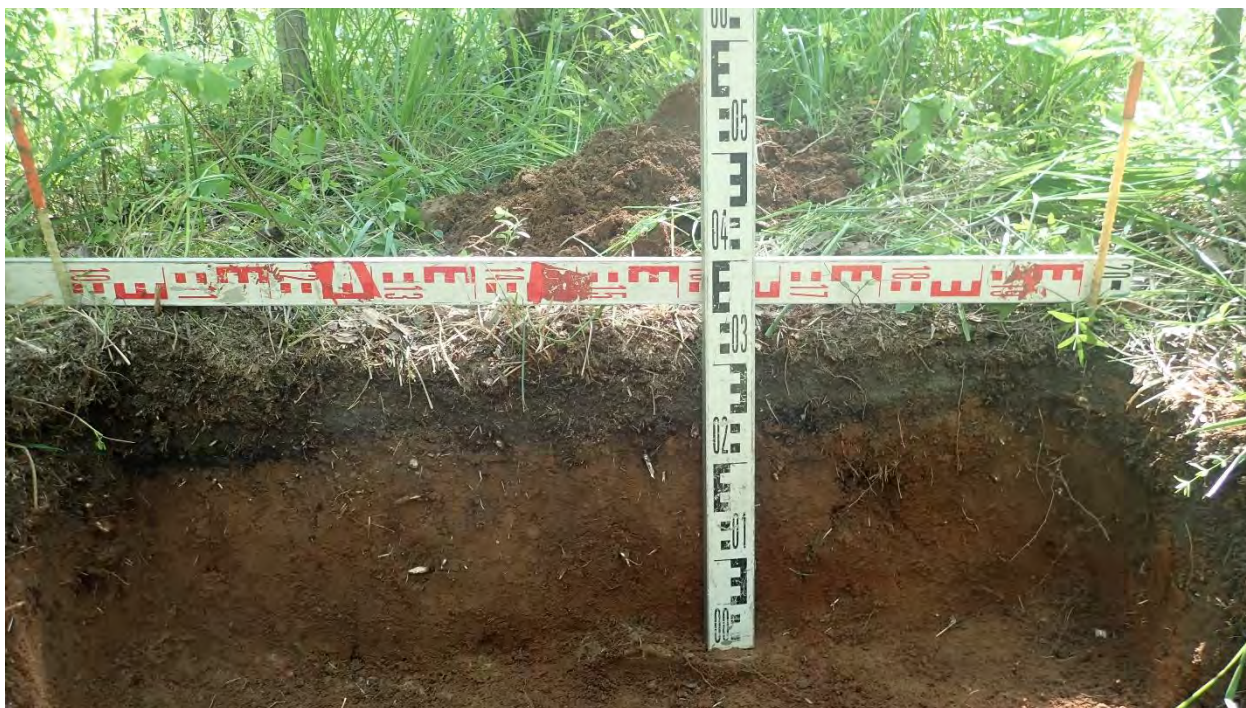
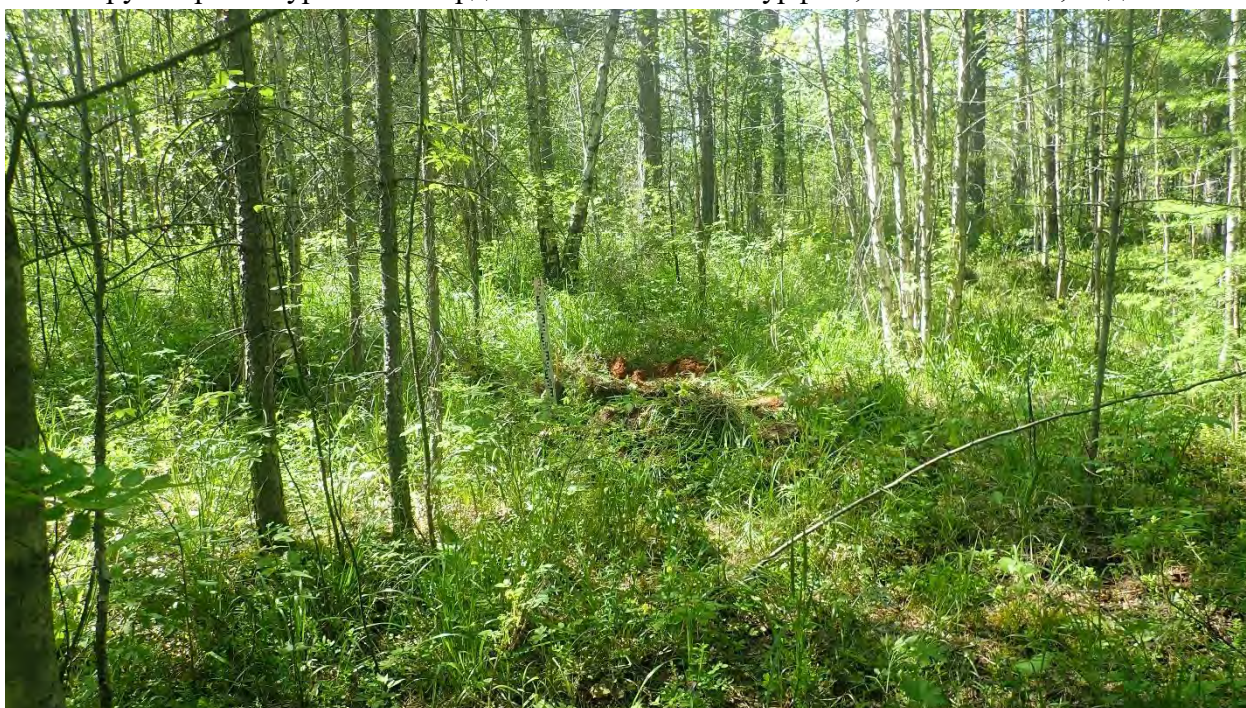
Шурф 19 выполнен в С части участка, в 10 м к Ю от его С границы (рис. 5, 94). Разрез выявил следующую стратиграфическую ситуацию (рис. 95):

В стратиграфической колонке шурфа 19 археологические предметы (древние артефакты), а также какие-либо признаки культурного слоя (углистые прослойки, прокалы, кальцинированные кости и т.п.) не зафиксированы. По окончании работ шурф был рекультивирован (рис. 96).

Рис. 94. Комплекс по обращению с твердыми коммунальными отходами в городском округе Краснотурьинск Свердловской области. Местоположение шурфа 19, вид с С.

Рис. 95. Комплекс по обращению с твердыми коммунальными отходами в городском округе Краснотурьинск Свердловской области. Шурф 19, южная стенка, вид с С.

Рис. 96. Комплекс по обращению с твердыми коммунальными отходами в городском округе Краснотурьинск Свердловской области. Рекультивированный шурф 19, вид с С.
