Пояснения к вопросам для Общественного научно-методического совета, сформулированных от 6.05.2020 г.

Заключение о градостроительной и архитектурной ценности, о наличии охранного статуса

Усадьба Казанцевых: службы, начало XIX в. – дом (флигель), вторая
половина XIX в. – начало XX в.

Екатеринбург, ул. Декабристов, д. 38, лит. «А1» и «А3»
(литеровка по техпаспорту БТИ 1999 г.)

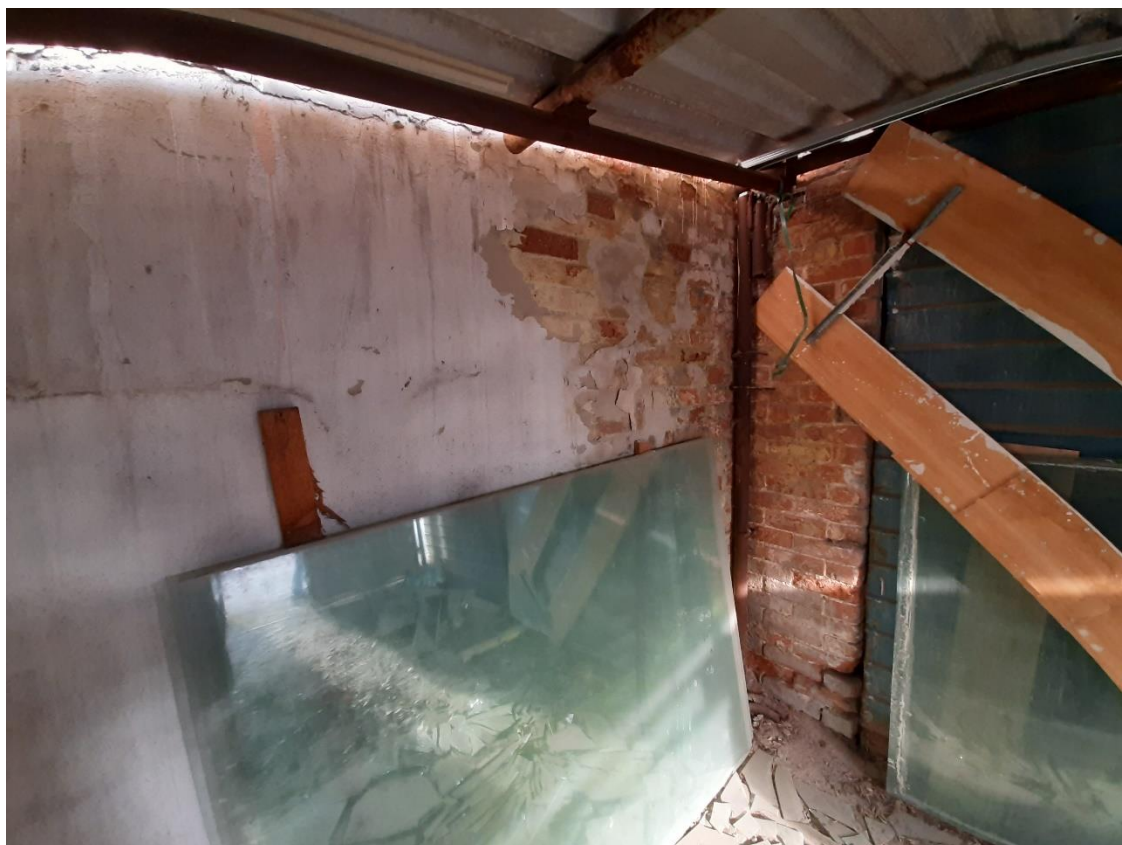
3. Кирпичная кладка объема Лит. А3. Вид с запада. Май, 2020 г.

западной стены характерна различная степень обжига кирпича, выражающаяся внешне в разных оттенках кирпича от кирпичного до темно-кирпичного и черного, для более ранней части стены характерна зернистая структура кирпича с включением гравийного, крупного, среднего и мелкого кварцевого песка (используется большой диапазон фракций). Для кирпича западной стены объема литеры «А3», выполненного гораздо ранее заявленного в техпаспорте 1968 года, характерны признаки процесса разрушения кирпичного материала: эрозия внешнего лицевого гидрофобного слоя кирпича, выкрашивание материала кирпича. Для реконструктивных дополнений стены, выполненных в 1960-е годы, это не характерно.

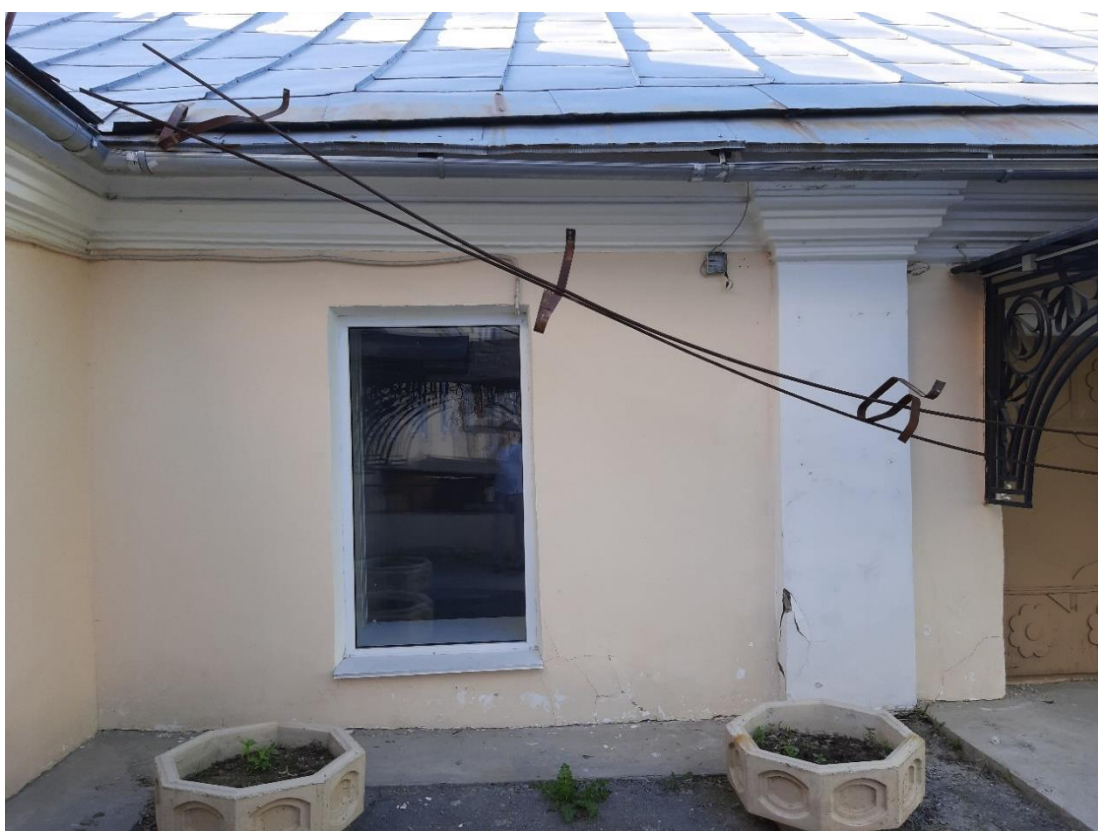
6. Фрагмент южного фасада Объекта. Пилястра. Профилированный венчающий карниз. Май, 2020 г.

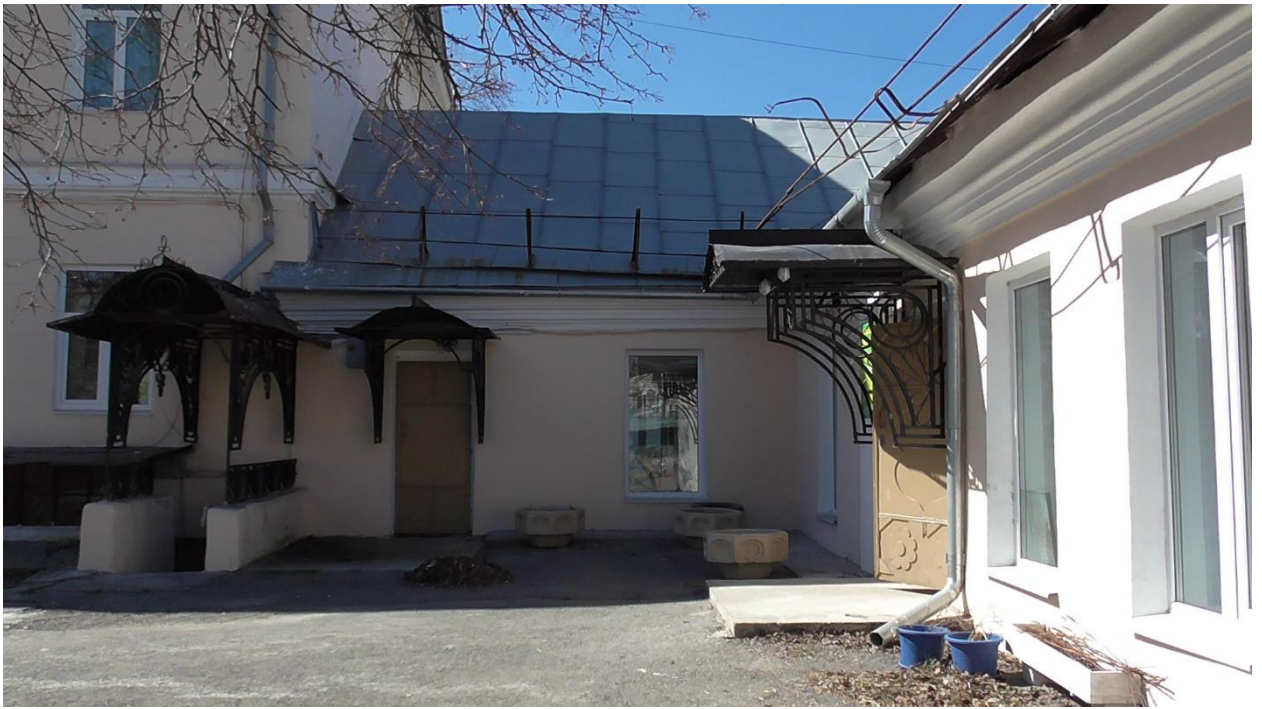
7. Объект в месте примыкания к Двухэтажному флигелю. Вид с востока.
Май, 2020 г.

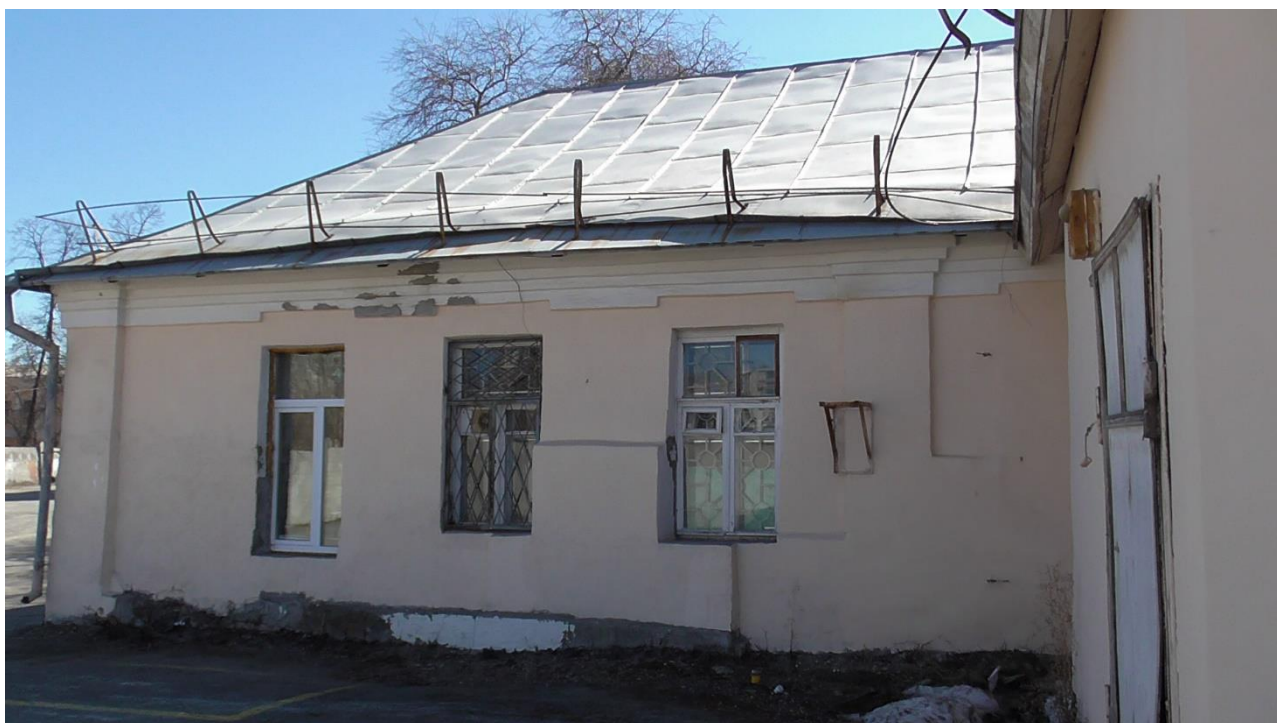
10. Объект. Вид с севера. Две пилястры. Май, 2020 г.

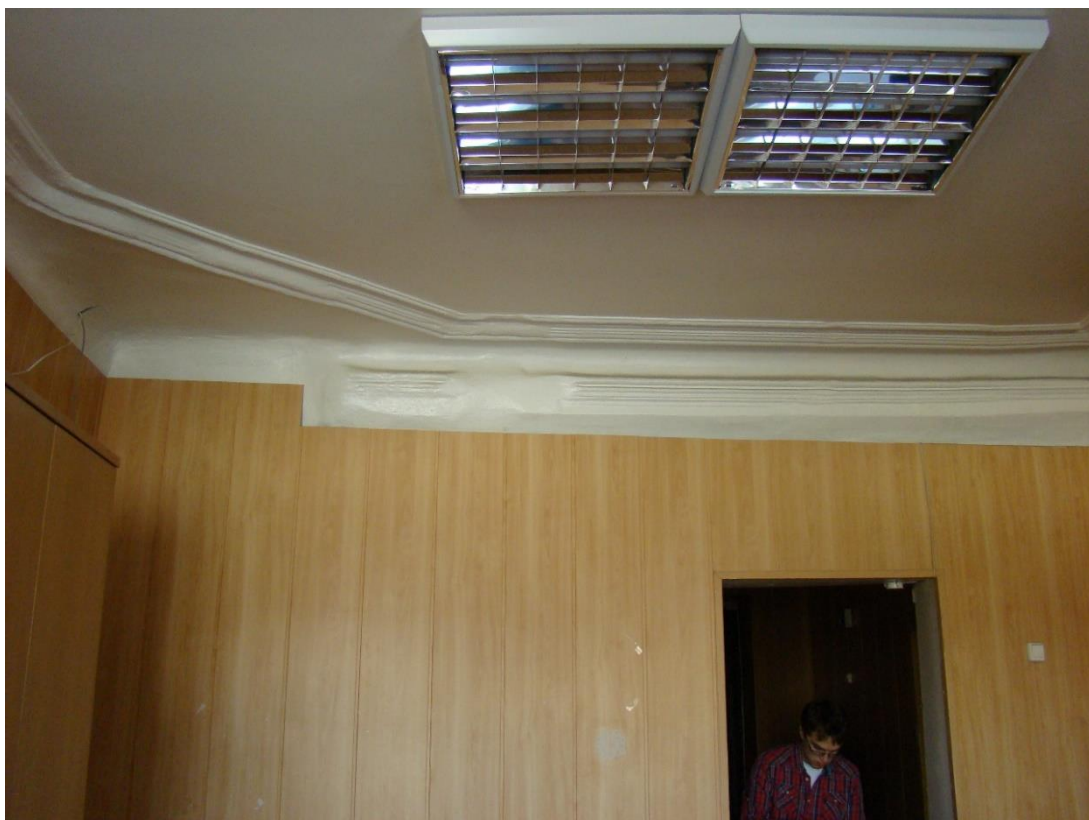
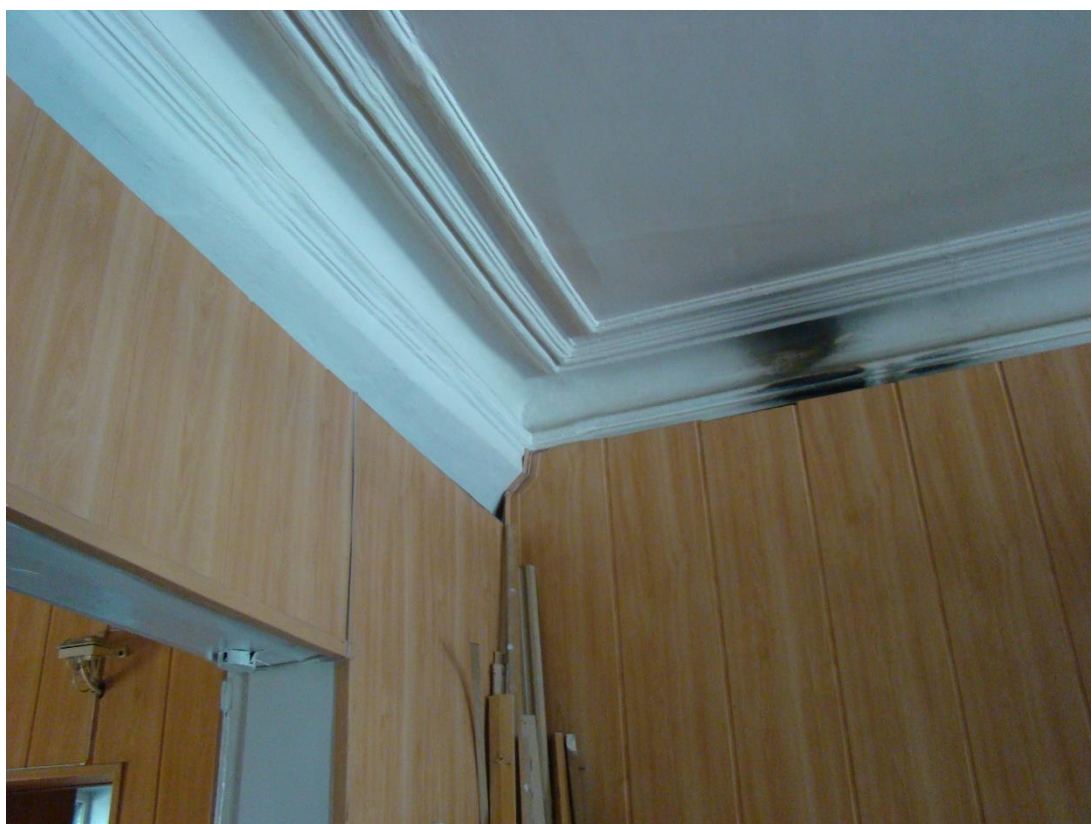
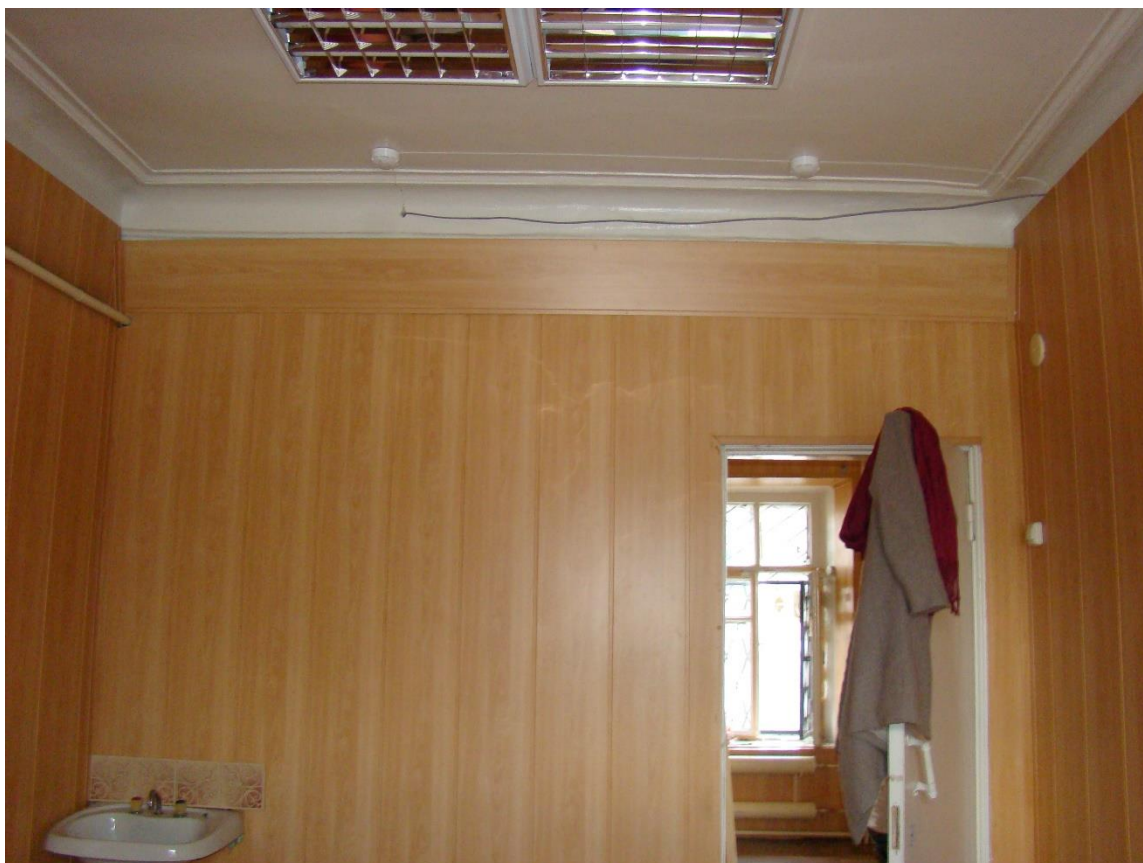
11. Потолочные карнизы. Фото 2016 г.

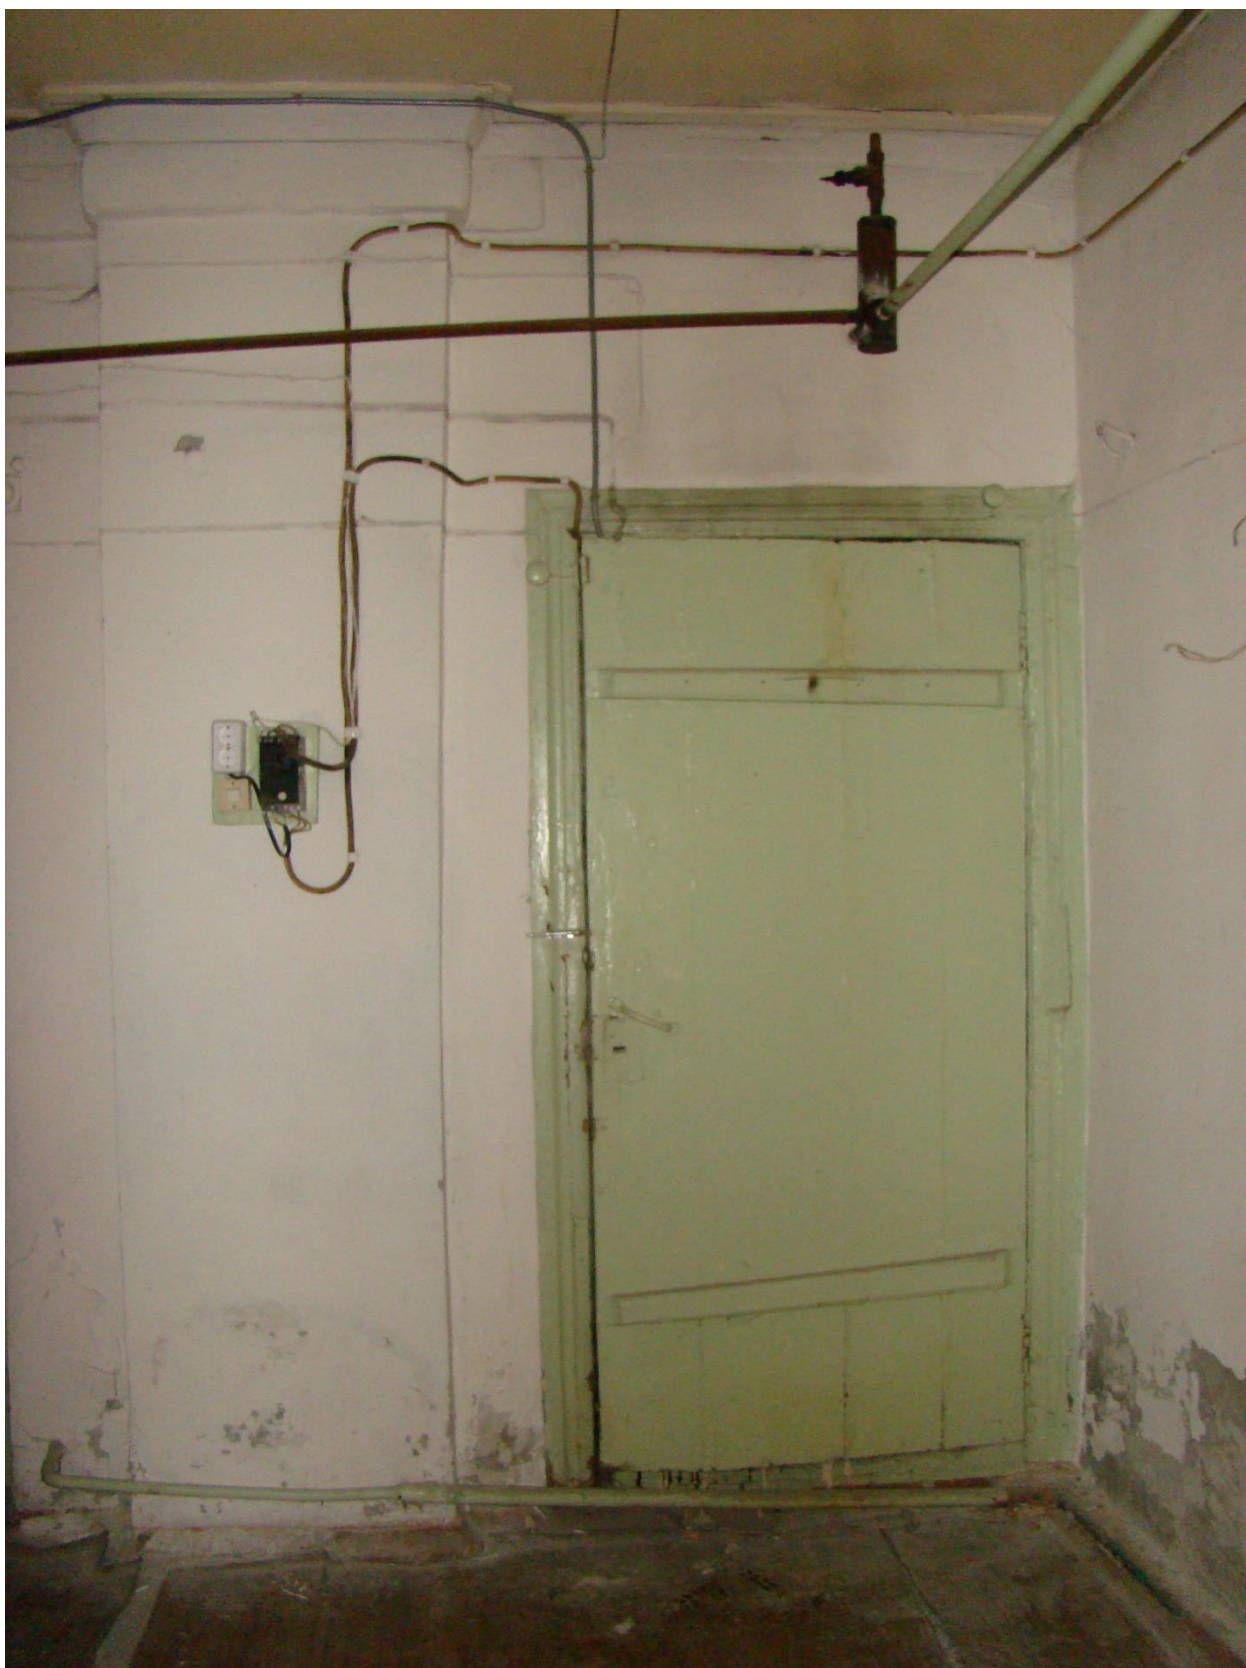
15. Фрагмент северного фасада Объекта. Вид из интерьера пристроя лит. «А3». Пилястра. Апрель, 2016 г.

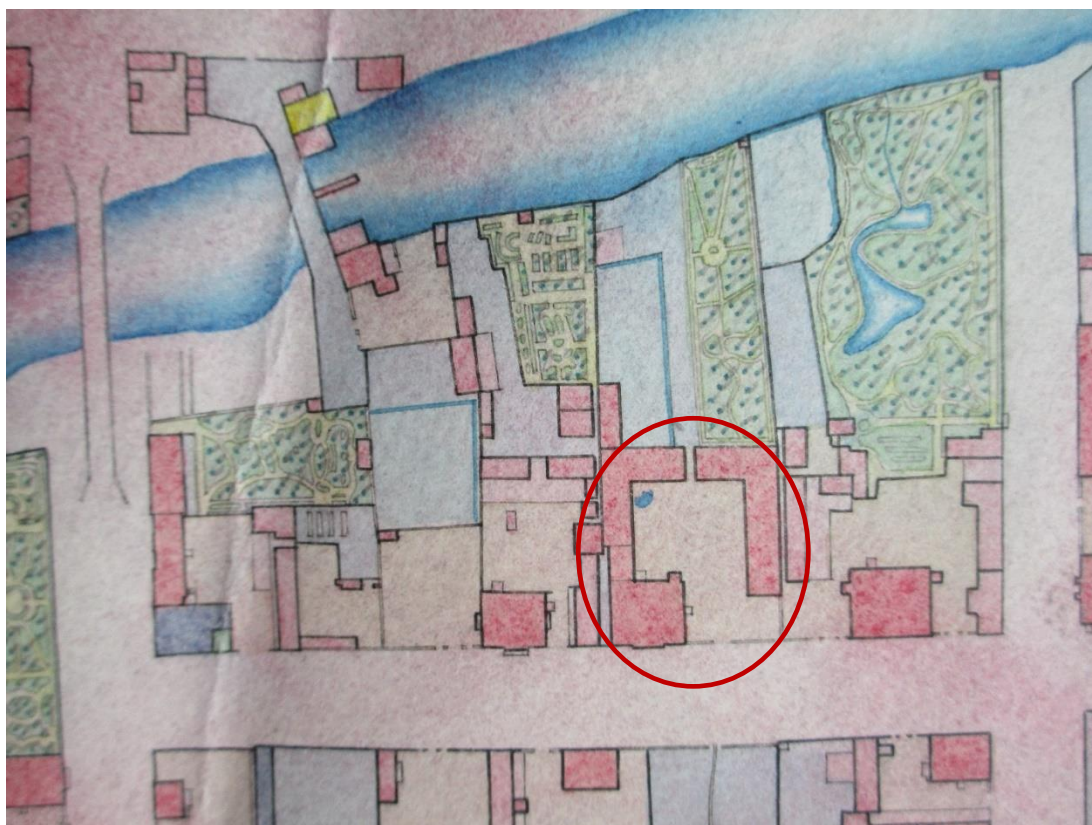
1. План 1856 г. Выкопировка. Чистый двор обведен в круг.
