**АКТ**  
**государственной историко-культурной экспертизы**  
**научно-проектной документации на проведение работ по сохранению объекта**  
**культурного наследия федерального значения «Дом Харитонова. XIX в.»,**  
**расположенного по адресу: г. Екатеринбург, ул. Карла Либкнехта, д.44**

г. Казань, г. Омск

16 марта 2018 года

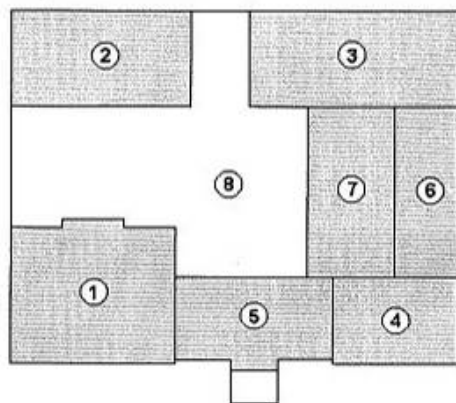
Рисунок 2 - Схема расположения основного комплекса зданий.

Комплекс зданий (литера А) состоит из главного дома, флигелей, объединенных в единое здание и флигеля под горой, соединенного с общим зданием теплым переходом в уровне 2 этажа.

Схема расположения зданий объекта культурного наследия

Обозначения и границы корпусов, принятые на схеме носят условный характер. Названия корпусов – исторически сложились и приняты по [4].
